Sun Fire™ X4100 M2 및 Sun Fire X4200 M2 서버 제품 노트

부품 번호 820-0763-10
2007년 2월, 개정 A

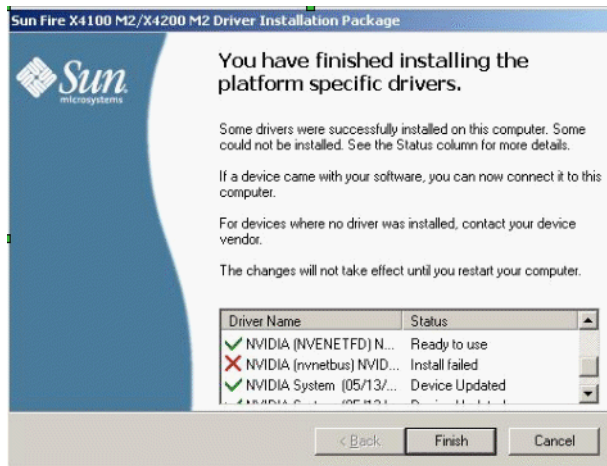
그림 5 NVIDIA Network Bus Enumerator 오류 메시지

Windows 시스템에 플랫폼별 드라이버를 설치할 때 NVIDIA Network Bus Enumerator 드라이버를 수동으로 업데이트해야 합니다(6464839)

InstallPack.exe 스크립트를 실행하여 플랫폼별 드라이버를 설치할 때 NVIDIA Network Bus Enumerator 드라이버 중 하나가 설치되지 않을 수 있습니다. 이 오류가 발생하면서 다음 메시지가 표시됩니다.

InstallPack.exe 스크립트로 설치되지 않은 드라이버를 다음 절차를 통해 수동 설치합니다.
