Sun Fire™ X4600 服务器 产品发行说明

文件号码 820-0771-10
2007 年 2 月, 修订版 A

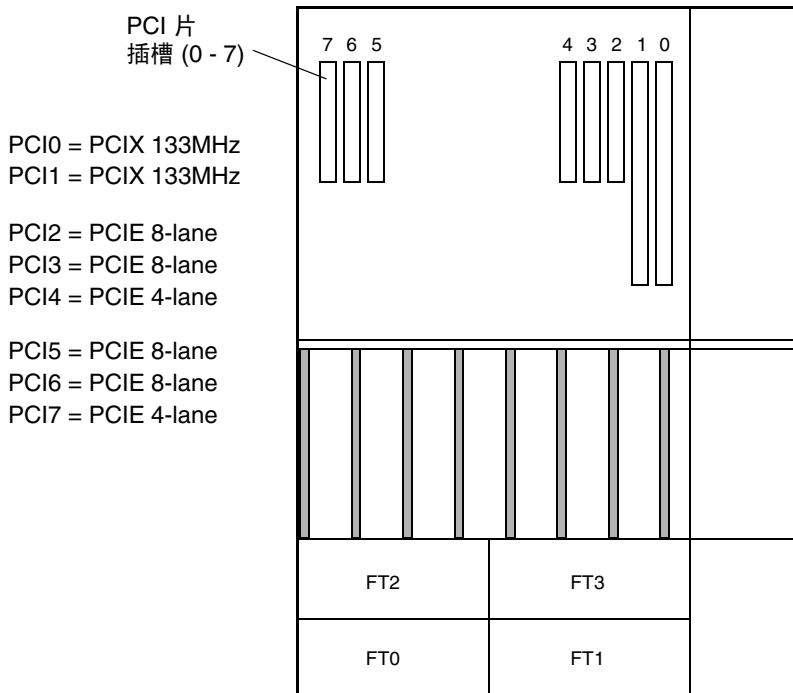
图 1 Sun Fire X4600 服务器 PCI 插槽标记和速度

在 BIOS 扫描启动顺序后期安装的板载 NIC、SAS 控制器或 PCI 卡之前，选项 ROM 空间可能耗尽，这取决于安装及用于 PXE 启动的 PCI 设备数量。这是预期行为。

- 无法通过以太网端口执行 PXE 启动，并且显示以下错误消息：Not enough space to copy PCI Option ROM
- 无法通过以太网端口执行 PXE 启动，并且显示以下错误消息：Base-Code ROM ID structure not found
- 如果 PCI 卡安装在选项 ROM 空间耗尽之后扫描的 PCI 插槽中，它们将无法按照需要执行 PXE 启动。
- 如果 HBA 卡安装在选项 ROM 空间耗尽之后扫描的 PCI 插槽中，则 BIOS 检测不到 HBA 卡及其连接的 HDD 阵列。

服务器 BIOS 最多可以扫描 12 个设备，但是此限制可能在扫描完服务器中的所有设备之前被超过，具体取决于服务器中安装的设备。例如，如果您将带有磁盘阵列的 HBA 安装到先于板载 LSI SAS 控制器扫描的 PCI 插槽中，并且 HBA 及其连接的 HDD 超过 12 个设备的限制，则不会扫描内部硬盘驱动器。

方法 1: 在所有不需要执行 PXE 启动的设备上禁用选项 ROM 扫描。这可以为那些执行 PXE 启动的设备节省选项 ROM 空间。请执行以下步骤：

方法 2: 手动设置 BIOS 启动顺序，使您需要从其中执行 PXE 启动的设备在启动顺序中排在足够优先的位置，从而在选项 ROM 空间耗尽之前进行扫描。请执行以下步骤：
