Sun Fire™ X4600 伺服器 產品注意事項

文件號碼 820-0772-10
2007 年 2 月，修訂版 A

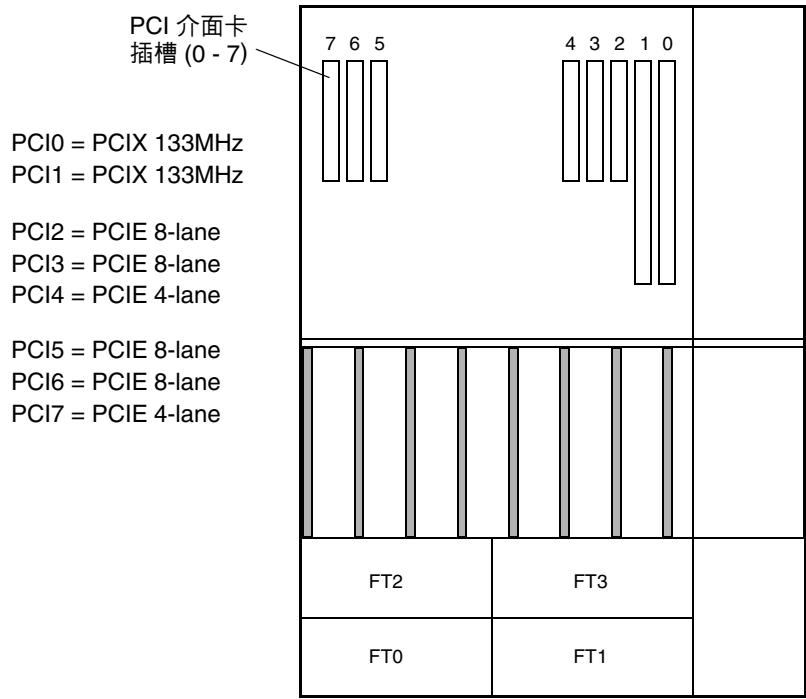
圖 1 Sun Fire X4600 伺服器 PCI 插槽標記和速度

BIOS 選項 ROM 空間爲 128 KB。這 128KB 的空間裡，VGA 控制程式、LSI 控制程式及 NIC 約使用掉 80KB 的記憶體。約有 48KB 記憶體可供其它選項 ROM 使用。

依據已安裝並用於 PXE 啓動的 PCI 裝置數量，在 BIOS 掃描內建的 NIC、SAS 控制器，或在啓動順序中較慢安裝的 PCI 卡之前，選項 ROM 空間可能已用完。這是預期中的行爲。

- 無法透過乙太網路連接埠執行 PXE 啓動，並顯示下列錯誤訊息：Not enough space to copy PCI Option ROM
- 無法透過乙太網路連接埠執行 PXE 啓動，並顯示下列錯誤訊息：Base-Code ROM ID structure not found
- 如果 PCI 卡安裝於選項 ROM 空間用完之後掃描的 PCI 插槽內，則 PCI 卡無法如預期執行 PXE 啓動。
- 如果 HBA 卡與其連接的 HDD 陣列安裝於選項 ROM 空間用完之後掃描的 PCI 插槽內，則偵測不到 HBA 卡與其連接的 HDD 陣列。

選項 1：停用不需要執行 PXE 啓動的所有裝置上的選項 ROM 掃描。如此將爲您要執行 PXE 啓動的裝置而保留選項 ROM 空間。請使用下列程序。

選項 2: 手動設定 BIOS 啓動順序，使您要執行 PXE 啓動的裝置在啓動順序中早於選項 ROM 空間用完之前接受掃描。請使用下列程序：
