Sun Fire™ X4600 M2 服务器 产品发行说明

文件号码 820-0796-10
2007 年 2 月, 修订版 A

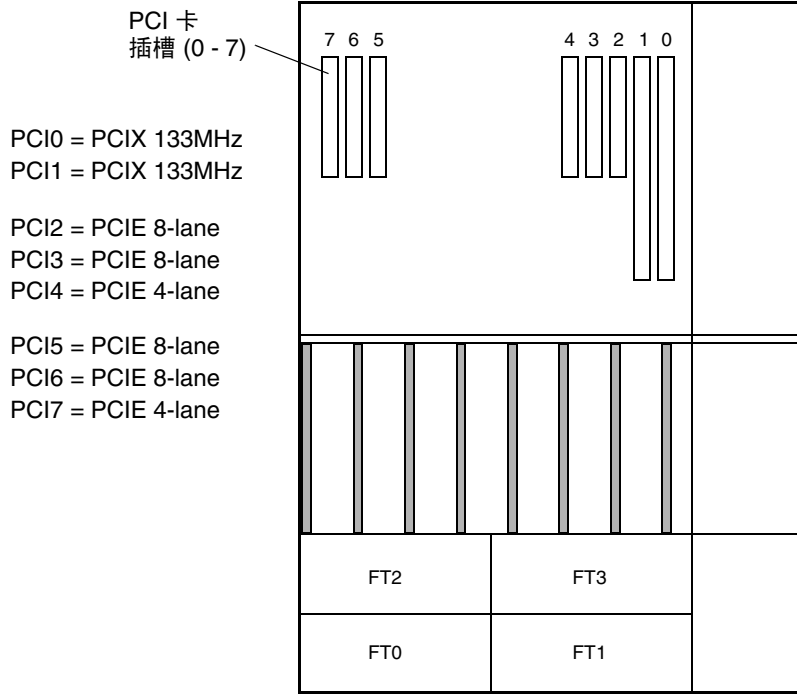
图 1 Sun Fire X4600 M2 服务器 PCI 插槽标记和速度

用于执行 PXE 启动的选项 ROM 空间可能在扫描完所有设备之前耗尽 (6453144, 6403173, 6272514, 6393809, 6439856, 6462303)

BIOS 选项 ROM 空间有限，当系统中安装多个选项卡时，可能会耗尽。

- 无法通过以太网端口执行 PXE 启动，并且显示以下错误消息：Not enough space to copy PCI Option ROM
- 无法通过以太网端口执行 PXE 启动，并且显示以下错误消息：Base-Code ROM ID structure not found
- 如果 PCI 卡安装在选项 ROM 空间耗尽之后扫描的 PCI 插槽中，它们将无法按照需要执行 PXE 启动。
- 如果 HBA 卡安装在选项 ROM 空间耗尽之后扫描的 PCI 插槽中，则 BIOS 检测不到 HBA 卡及其连接的 HDD 阵列。

服务器 BIOS 最多可以扫描 12 个设备，但是此限制可能在扫描完服务器中的所有设备之前被超过，具体取决于服务器中安装的设备。例如，如果您将带有磁盘阵列的 HBA 安装到先于板载 LSI SAS 控制器扫描的 PCI 插槽中，并且 HBA 及其连接的 HDD 超过 12 个设备的限制，则不会扫描内部硬盘驱动器。

方法 1: 在所有不需要执行 PXE 启动的设备上禁用选项 ROM 扫描。这可以为那些执行 PXE 启动的设备节省选项 ROM 空间。请执行以下步骤：

方法 2: 手动设置 BIOS 启动顺序，使您需要从其中执行 PXE 启动的设备在启动顺序中排在足够优先的位置，从而在选项 ROM 空间耗尽之前进行扫描。请执行以下步骤：

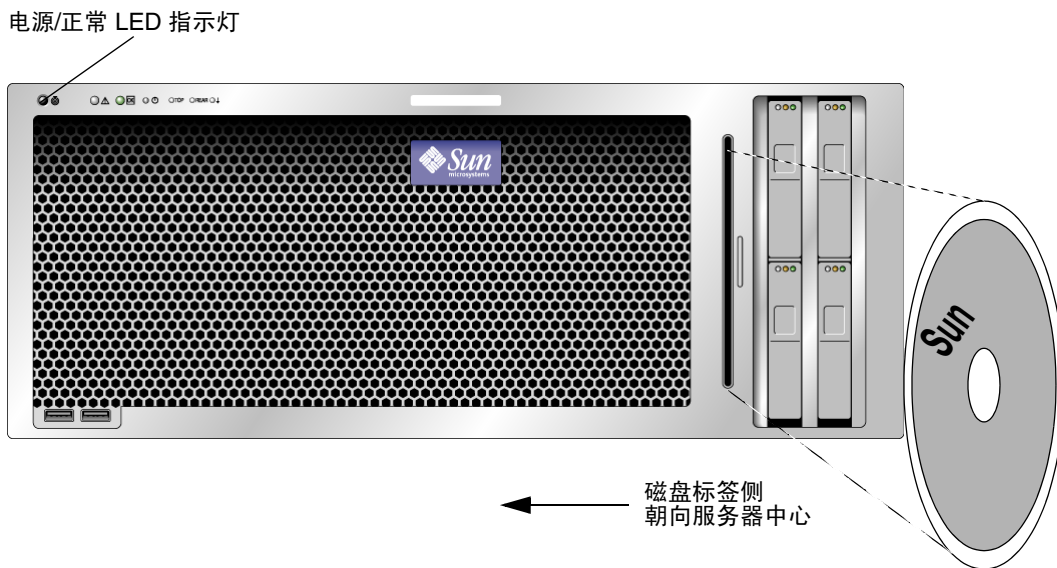
图 2 Sun Fire X4600 M2 服务器前面板

在 DVD-ROM 驱动器中插入光盘时，标签侧必须朝左

注 – 将光盘插入垂直 DVD-ROM 驱动器插槽时，确保让光盘标签侧朝向左侧（即朝向服务器中心），以正确放置光盘。参见图 2。
