## Notes de produit du serveur Sun Fire X4800

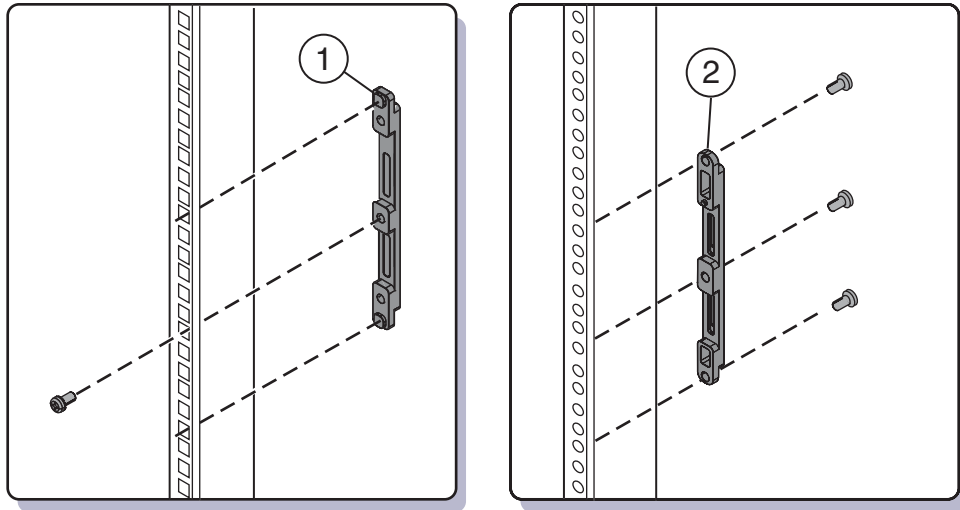
### L'illustration des crochets de montage avant du guide d'installation est incorrecte

Une figure dans la rubrique “[Comment installer le matériel de montage en rack dans le rack](#)” du *Guide d'installation du serveur Sun Fire X4800* est incorrecte. Elle illustre l'insertion des vis pour installer le crochet de montage avant dans un rack à trous filetés, de façon incorrecte, par l'avant du rack.

La figure suivante illustre les crochets de montage pour les deux types de rack, avec trous carrés (1) et avec trous filetés (2). Dans le guide d'installation, dans cette figure, le cas 1 est correct et inchangé. En revanche, dans le guide d'installation, le cas 2 est incorrect. La figure suivante illustre le cas 2 correctement.

- Cette figure est incorrecte dans la version imprimée du document (821-0285-10).
- Cette figure est correcte dans la version en ligne du document (821-0285-11).

Il faut en fait insérer les vis par l'arrière du rack.
