Sun Fire X4800 服务器产品说明

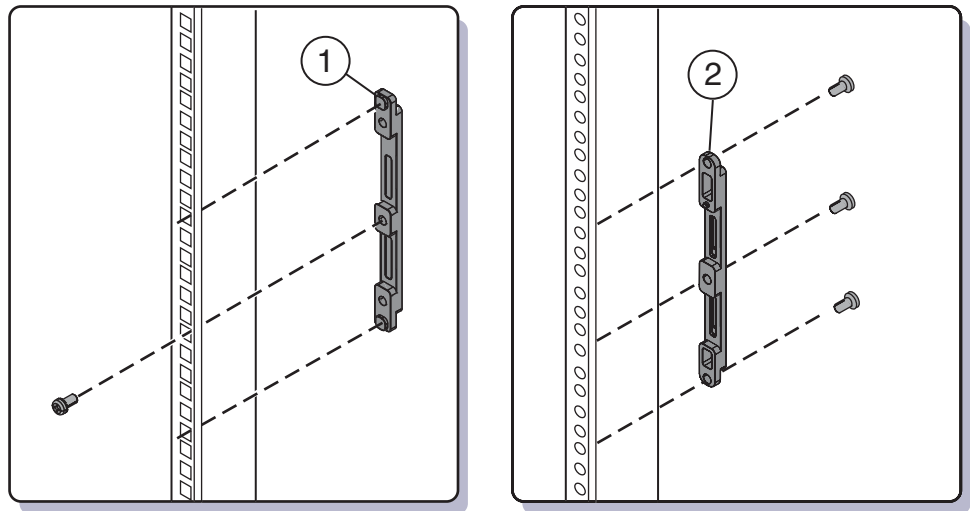
安装指南中的前装配托架图不正确

《Sun Fire X4800 服务器安装指南》中的“如何将机架装配硬件安装到机架中”中的一张图不正确。该图显示，用于在螺孔机架中安装前装配托架的螺丝从机架前部插入，这是错误的。

下图显示了方孔机架 (1) 和螺孔机架 (2) 的前装配托架。在安装指南和此图中，(1) 正确，未进行更改。但在安装指南中 (2) 不正确。下图正确地显示了 (2)。

- 此图在此文档的印刷版本 821-2233-10 中不正确。
- 此文档的联机版本 821-2233-11 中显示的图正确。

螺丝应从机架后部插入。
