# Sun Blade™ X6270 服务器模块 产品说明

补充发行版 1.3 和 2.0.1

文件号码 820-7778-11  
2009 年 8 月, 修订版 A

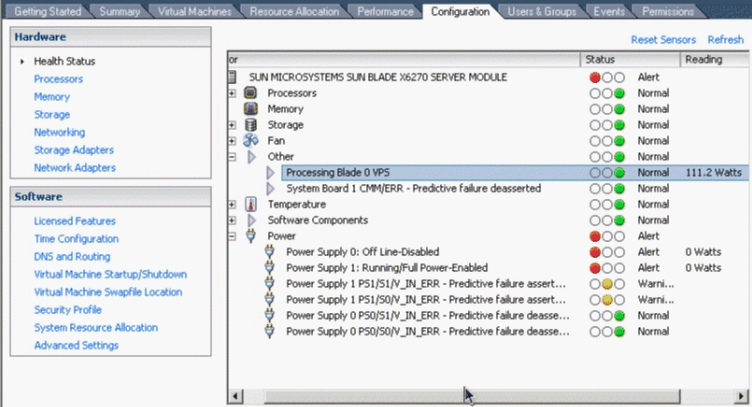
| CR | 说明 |
|---|---|
| 6779112 | <p><b>VMware "Health Status" 屏幕报告的电源状态会使人产生误解</b></p> <p><b>问题:</b></p> <p>VMware Virtual Infrastructure 客户机 "Health Status" 屏幕中 Power 组件下报告服务器电源处于 "Off-Line Disabled" 状态且为 0 瓦特，即使电源联机并启用也是如此。</p> <p><b>受影响的操作系统和软件:</b></p> <ul style="list-style-type: none"><li>• VMware ESX 3.5u4</li><li>• 补充软件发行版 1.0、1.1、1.2、2.0</li></ul> <p><b>解决方法:</b></p> <p>要在 VMware Virtual Infrastructure 客户机 "Health Status" 屏幕中查看正确的电源状态，请单击可用选项列表中的 Other 组件，然后查看刀片 <i>n</i> VPS（其中 <i>n</i> 是刀片编号）。</p> |
