# Sun StorageTek™ 5800 System 1.1.1 Versionshinweise

Teilenr. 820-5059-10  
Juni 2008, Version A

## Version 1.1.1 Versionshinweise

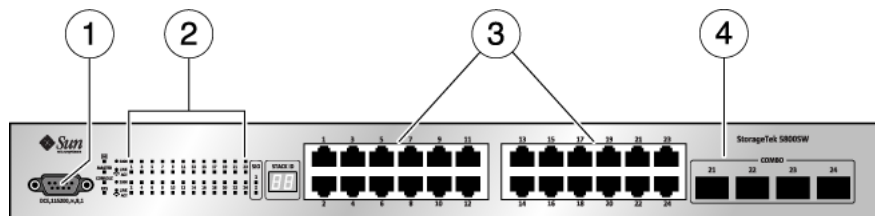
**ABBILDUNG 3** Rückseite des Switch

Falls Sie E-Mail-Benachrichtigungen und Syslog-Meldungen erhalten, dass ein oder mehrere Knoten offline geschaltet sind, untersuchen Sie das 5800 System, um festzustellen, ob der Sekundär-Switch (der obere Switch im System) aktiv ist. [ABBILDUNG 3](#) zeigt die Komponenten auf der Rückseite des Switch. Wenn die Status-LEDs der Anschlüsse am oberen Switch fast vollständig leuchten, ist dieser Sekundär-Switch aktiv.

Bis zum Austausch des Primär-Switch könnten während des Betriebs mit dem Sekundär-Switch die folgenden Probleme im System auftreten:

- Ein oder mehr Speicherknoten werden offline eingeschaltet. Sie erhalten E-Mail-Benachrichtigungen und/oder Syslog-Meldungen, dass Knoten offline geschaltet wurden. Falls erforderlich, ermitteln Sie die betroffenen Knoten, indem Sie den CLI-Befehl `sysstat` eingeben oder in der GUI-Hauptanzeige nachsehen. Lokalisieren Sie die betroffenen Knoten im System und schalten Sie diese Knoten dann manuell aus und ein. (Beachten Sie, dass die Knoten von unten nach oben, beginnend von unten mit Knoten 1 nummeriert sind.) Falls mehr als zwei Knoten offline geschaltet wurden, sind eventuell keine Datendienste mehr verfügbar, bis die Knoten manuell aus- und wieder eingeschaltet wurden und die Abfrage-Engine neu aufgebaut ist. Dieser Vorgang dauert mindestens 12 Stunden.

- Ein oder mehr Speicherknoten sind in den Panik-Modus übergegangen und wurden neu gebootet. Sie erhalten E-Mail-Benachrichtigungen und Syslog-Meldungen, dass die Knoten offline gegangen und dann wieder zurückgekehrt sind. Während die Knoten neu booten, sind eventuell keine Datendienste mehr verfügbar und die Abfrage-Engine muss neu aufgebaut werden. Dieser Vorgang dauert mindestens 12 Stunden.

Wenn der Sekundär-Switch (der obere Switch) aktiv ist, wenden Sie sich unverzüglich an das Sun-Serviceteam, um einen Austausch des Primär-Switch (des unteren Switch) zu vereinbaren.
