**Serveur Sun Server X3-2L (anciennement  
Sun Fire X4270 M3) Notes de produit,  
version 1.5**

Référence: E36076-05  
Octobre 2016

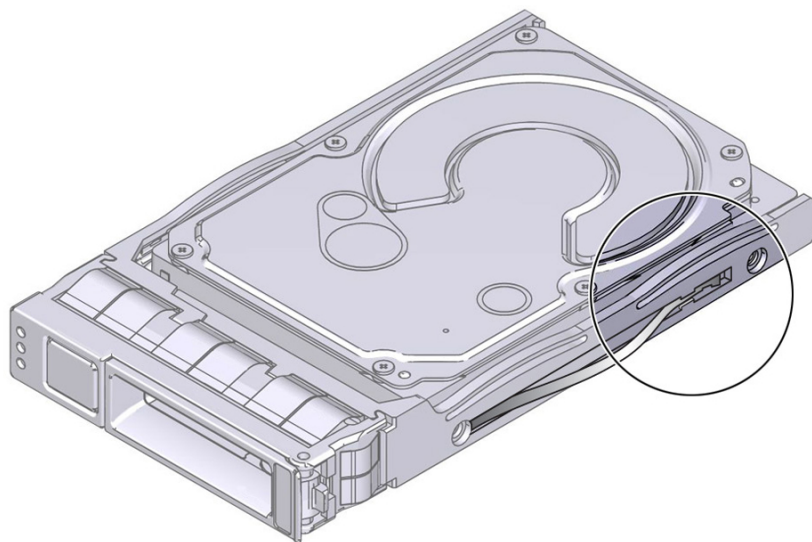
**FIGURE 1** Ruban de mise à la terre correctement inséré dans le support du HDD

Avant d'installer une unité de disque dur 3,5 pouces dans votre système, procédez à une inspection visuelle du ruban de mise à la terre pour vérifier que son extrémité est bien insérée dans l'encoche prévue à cet effet. Consultez la figure suivante pour déterminer la position appropriée d'un ruban de mise à la terre.

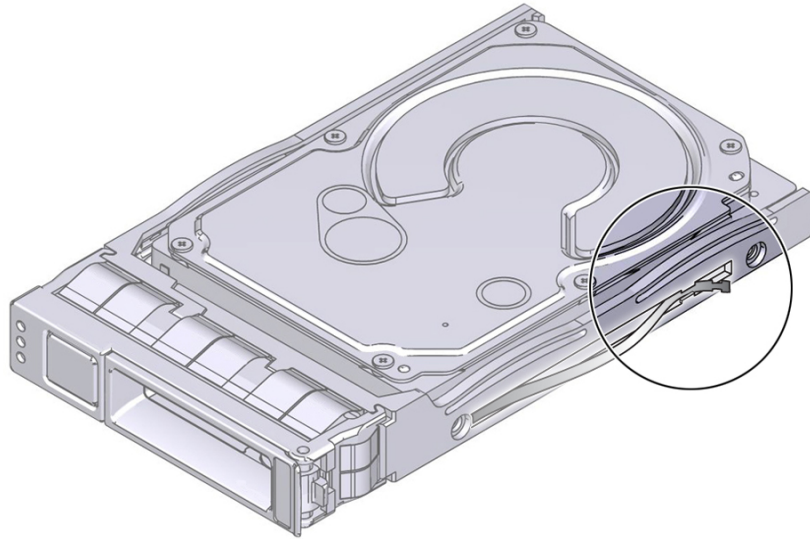
**FIGURE 2** Ruban de mise à la terre incorrectement inséré dans le support du HDD

Si le ruban de mise à la terre n'est pas positionné correctement ou s'il dépasse de l'extrémité du support de HDD, celui-ci doit être remplacé. La figure suivante présente un exemple de ruban de mise à la terre mal positionné.
