**Sun Server X3-2L (旧 Sun Fire X4270 M3)  
プロダクトノート、Version 1.5**

**Part No: E36078-05**  
2016年10月

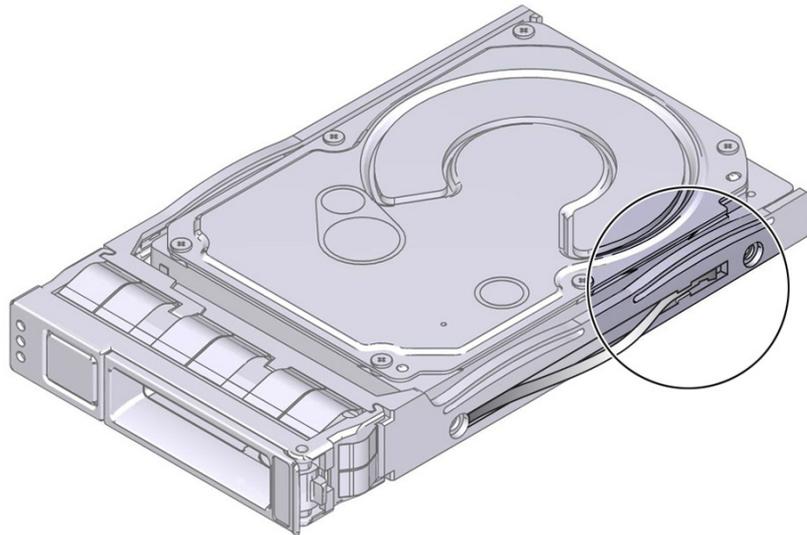
Sun Server X3-2L で使用される 3.5 インチハードディスクドライブ (HDD) 固定部品には、ばね付きの金属製アースストラップが内蔵されており、これは HDD 固定部品の右側にあります。アースストラップのたわみが原因でストラップがサーバーディスクケースに引っかかり、これによってアースストラップがさらに損傷を受けることがあります。損傷を受けると、アースストラップを修復できず、HDD 固定部品を交換する必要があります。

図 1 HDD 固定部品に正しく固定されているアースストラップ

3.5 インチ HDD をシステムに取り付ける前に、アースストラップの外観を調べて、ストラップの終端が HDD 固定部品に正しく固定されていることを確認します。正しく固定されているアースストラップの例については、次の図を参照してください。

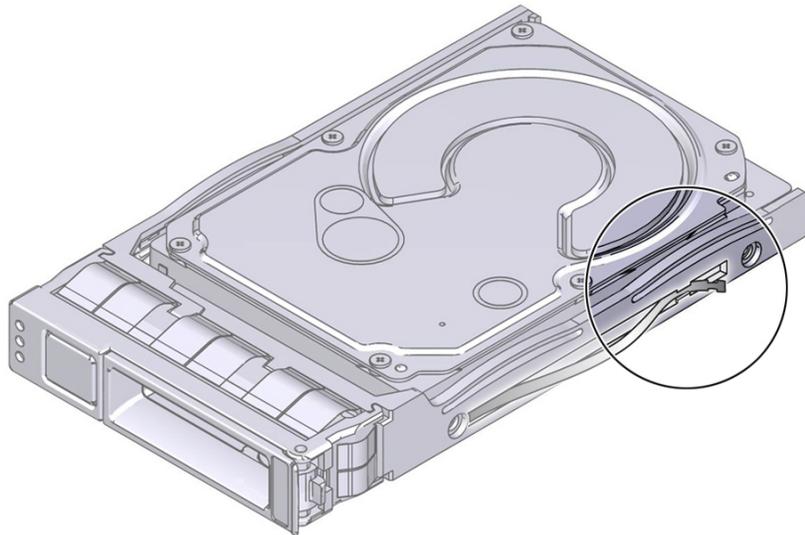
図 2 HDD 固定部品に正しく固定されていないアースストラップ

アースストラップが正しく固定されていないか、HDD 固定部品の外縁からはみ出ている場合、HDD 固定部品を交換するようにしてください。正しく固定されていないアースストラップの例については、次の図を参照してください。
