Sun Server X4-2L 제품 안내서, 버전 1.3.1

부품 번호: E49395-03
2015년 12월

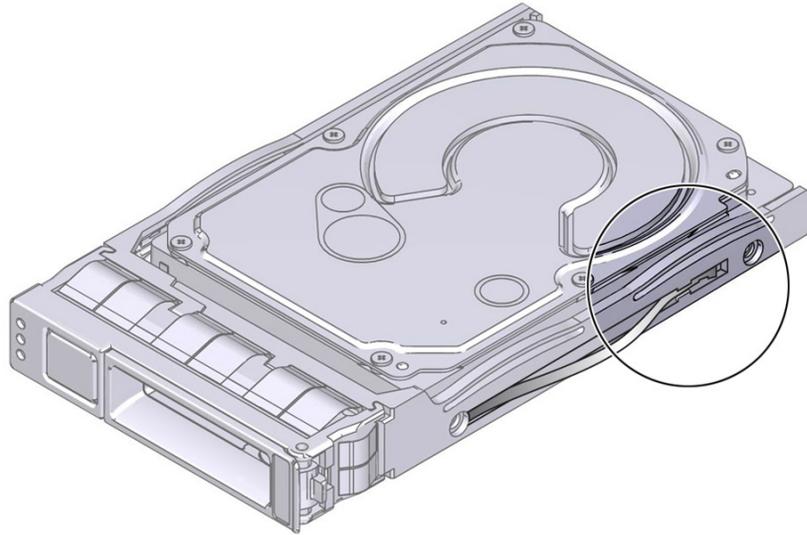
그림 1 HDD 브래킷에 올바르게 장착된 접지대

Sun Server X4-2L에서 사용되는 3.5인치 HDD(하드 디스크 드라이브) 브래킷에서는 스프링이 포함된 금속 접지대를 사용하며 HDD 브래킷의 오른쪽에 있습니다. 접지대가 구부러지면 서버 디스크 케이징에 닿아 접지대가 손상될 수 있습니다. 접지대가 손상되면 수리할 수 없으며 HDD 브래킷을 교체해야 합니다.

3.5인치 HDD를 시스템에 설치하기 전에 접지대를 육안으로 검사하여 접지대 끝이 HDD 브래킷에 올바르게 장착되었는지 확인하십시오. 올바르게 장착된 접지대의 예는 다음 그림을 참조하십시오.

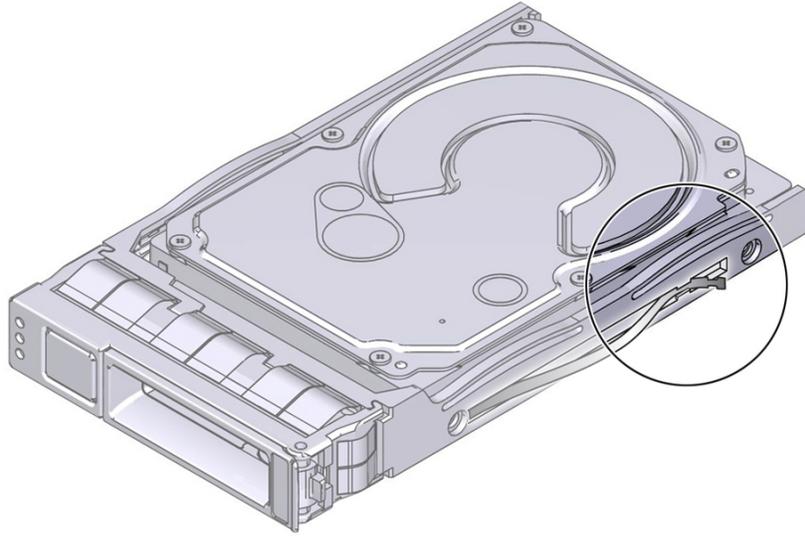
그림 2 HDD 브래킷에 올바르게 장착되지 않은 접지대

접지대가 올바르게 장착되지 않거나 HDD 브래킷의 바깥으로 튀어 나오면 HDD 브래킷을 교체해야 합니다. 올바르게 장착되지 않은 접지대의 예는 다음 그림을 참조하십시오.
