Sun Server X4-2L 产品说明，版本 1.3.1

文件号码 E49396-03
2015 年 12 月

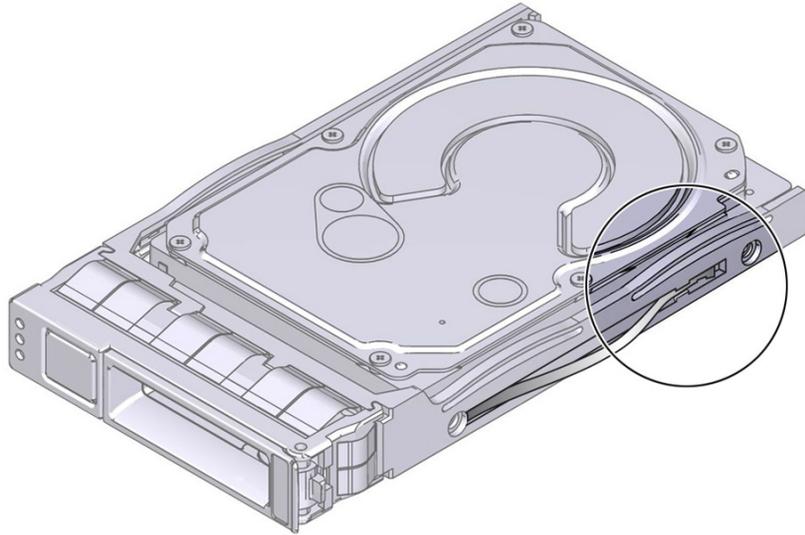
图 1 正确固定在 HDD 托架中的接地带

Sun Server X4-2L 中使用的 3.5 英寸硬盘驱动器 (hard disk drive, HDD) 托架包括一个金属弹性接地带, 位于 HDD 托架的右侧。接地带偏斜会导致其搭在服务器磁盘架上, 而这会进一步损坏接地带。一旦损坏, 接地带便无法修复, 必须更换 HDD 托架。

将 3.5 英寸 HDD 安装到系统之前, 请查看接地带, 确保其末端正确固定在 HDD 托架中。请参见下图中的示例, 其中显示了正确固定的接地带。

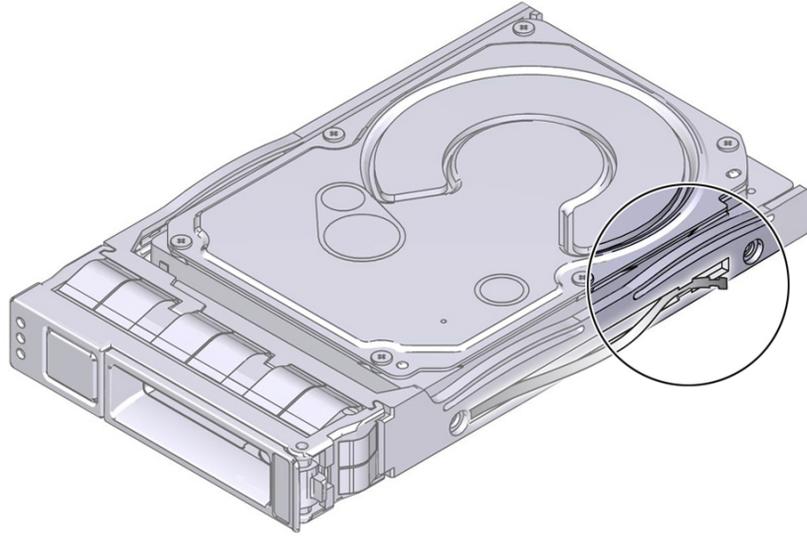
图 2 未正确固定在 HDD 托架中的接地带

如果接地带未正确固定，或伸出 HDD 托架的外边缘，应更换 HDD 托架。请参见下图中的示例，其中显示了未正确固定的接地带。
