# Notes de produit relatives au module de disques Sun Blade™ 6000

Référence 820-7223-10  
Novembre 2008, Révision A

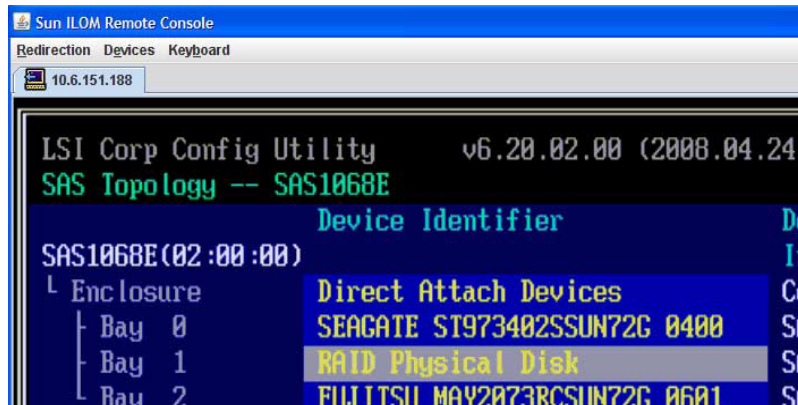
## La DEL de localisation orange n'affiche pas les unités de disque dur de la lame de serveur X6220 (6711327)

Dans l'écran SAS Topology de l'utilitaire de configuration LSI BIOS, un mécanisme permet d'allumer la DEL orange des disques d'un volume RAID afin de les localiser. Cette fonctionnalité de localisation ne s'applique pas aux disques connectés directement dans des baies de disques de lame du serveur hôte.

Dans l'écran SAS Topology, vous pouvez sélectionner Direct Attach Devices pour voir les disques directement connectés aux lames du serveur hôte.

Le numéro de baie figurant à côté du disque affiché en tant que membre du volume RAID correspond au numéro d'écran sérigraphié sur les baies de lame du serveur hôte. Dans le cas précité, le disque qui est membre du volume RAID se trouve dans la baie de disques portant le numéro d'écran sérigraphié 1.
