# Sun Blade™ 6000 Disk Module

## 产品说明

文件号码 820-7225-10  
2008 年 11 月，修订版 A

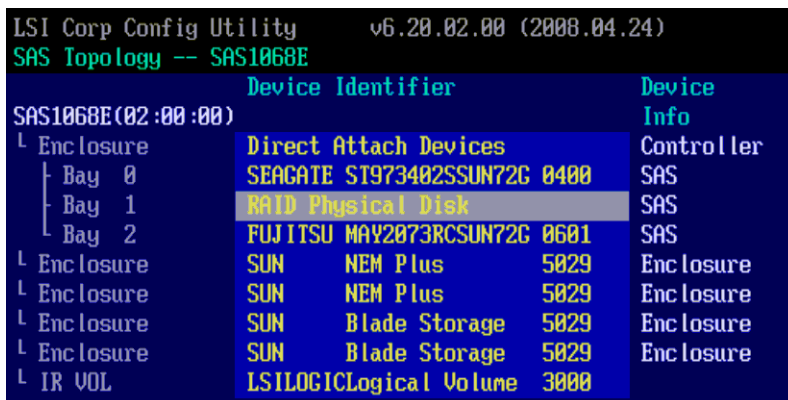
在 LSI BIOS Configuration Utility 的 "SAS Topology" 屏幕中，有一个机制可以打开 RAID 卷中磁盘的琥珀色 LED 指示灯以定位相应的磁盘。对于主机服务器刀片磁盘托架中的直接连接磁盘，该定位功能不起作用。

显示为 RAID 卷成员的磁盘旁边的托架编号对应于主机服务器刀片托架上的丝印编号。在上例中，作为 RAID 卷成员的磁盘位于丝印标签为 1 的磁盘托架中。

在 "SAS Topology" 屏幕上，可以选择 "Direct Attach Devices" 来查看主机服务器刀片上的直接连接磁盘。
