Notes sur le serveur Sun Fire™ V440

Référence 817-2829-15
Mars 2005, révision A

Notes sur le serveur Sun Fire V440

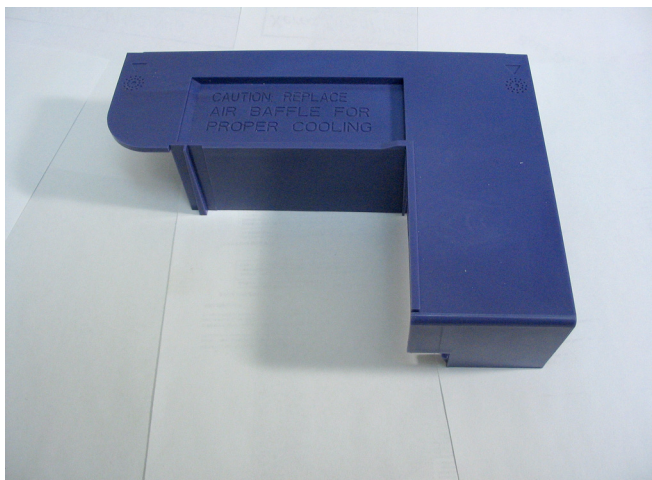
FIGURE 1 Conduit de ventilation

Un conduit de ventilation est requis pour la ventilation de CPU dans le module CPU 1593 MHz. Ce conduit favorise le refroidissement des modules DIMM et des transistors à effet de champ (FET) du convertisseur CC/CC. La ventilation ainsi assurée convient aux nouveaux modules DIMM de style Micron FBGA 2 Go.

Attention – Le conduit de ventilation doit être installé pour garantir un refroidissement adéquat dans tous les systèmes équipés du module CPU 1593 MHz.

Le conduit de ventilation est constitué d'une pièce de plastique unique fixée au module CPU en trois points. Deux des points de fixation sont des taquets ronds qui s'enclenchent dans des trous du capot des modules DIMM, le dernier est une fixation à pression placée sous le dissipateur thermique du CPU.
