Produktionhinweise zu Sun Fire™ V440 Server

Teile-Nr. 817-2830-15
März 2005, Revision A

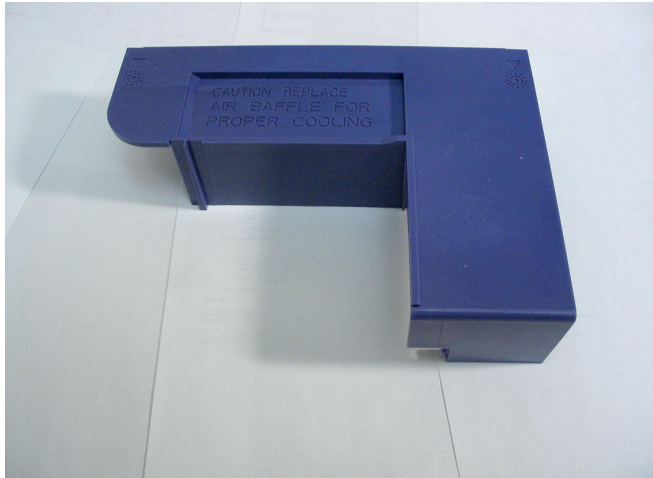
ABBILDUNG 1 Luftkanal

Im 1593-MHz-Prozessormodul ist zur Kühlung des Prozessors (Central Processing Unit, CPU) ein Luftkanal erforderlich. Der Luftkanal gewährleistet außerdem die stärkere Kühlung der DIMMs (Dual Inline Memory Modules) und des DC/DC Converters für Feldeffekt-Transistoren (Field Effect Transistors, FETs). Die neuen FGBA-(Fine-pitch Ball Grid Array-)DIMMs mit 2 GB von Micron werden ebenfalls gekühlt.

Achtung – Der Luftkanal muss montiert werden, um die vorschriftsmäßige Kühlung in allen Systemen zu gewährleisten, die mit dem Prozessormodul mit 1593 MHz ausgestattet sind.

Der Luftkanal besteht aus einem einzelnen Stück Kunststoff und wird an drei Stellen am Prozessormodul befestigt. Bei zwei der Befestigungspunkte handelt es sich um zwei Stifte, die durch die Öffnungen der DIMM-Abdeckung geführt werden. Danach wird die Einrastfunktion zur Befestigung unter der Oberfläche des Prozessorkühlkörpers verwendet.
