Sun Fire™ V440 Server Produktinformation

Artikelnr. 817-2835-15
Mars 2005, utgåva A

Sun Fire V440 Server

Produktinformation

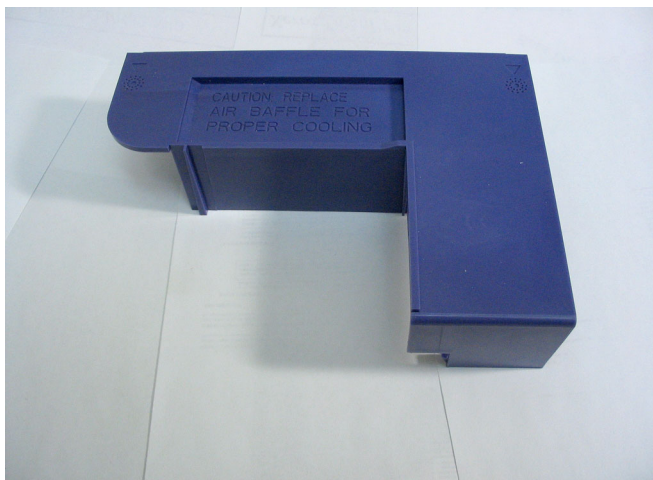
BILD 1 Luftkanal

En luftkanal krävs för processorkylning i 1593 MHz-processormodulen. Luftkanalen ger också bättre kylning till DIMM-kretsarna och DC/DC-omvandlarens fälteffekttransistorer. Kylningen är effektiv för de nya 2 GB DIMM-kretsarna av Micron FBGA-typ.

Varning – Luftkanalen måste installeras i alla system utrustade med 1593 MHz-processormodulen för att systemet ska kylas som avsett.

Luftkanalen består av ett enda plaststycke, som fästs vid processormodulen på tre punkter. Två av monteringspunkterna är runda stift som passar in i hål i DIMM-höljet, och den sista är ett snäpplås som ska sitta unter ytan på processorns kylfläns.
