Serveurs Sun Fire™ X4100 M2 et Sun Fire X4200 M2 Notes de produit

Réf. 820-0760-10
Février 2007, Révision A

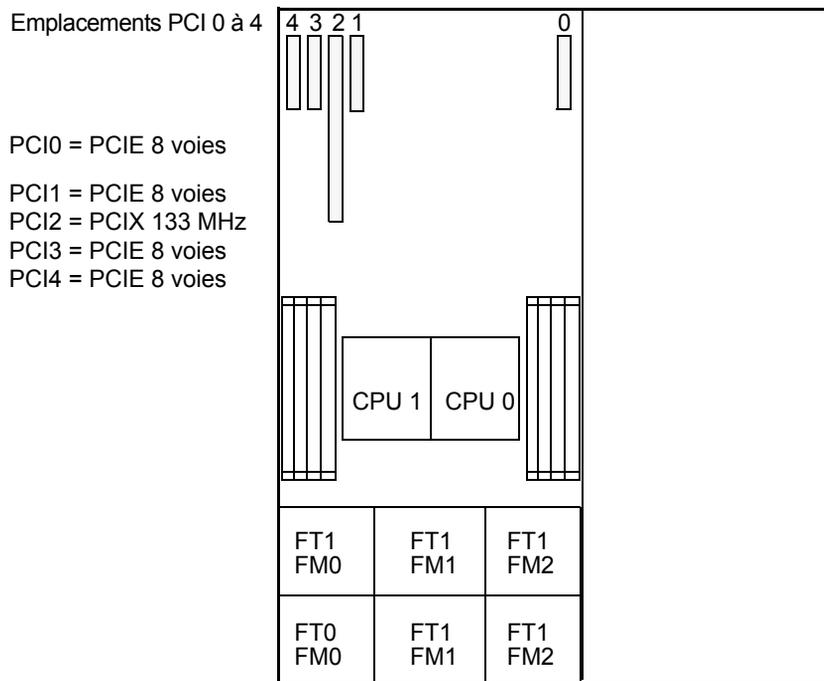
FIGURE 1 Désignation et vitesses des emplacements PCI du serveur Sun Fire X4200 M2

Reportez-vous à la FIGURE 1 ou à la FIGURE 2 pour connaître les emplacements PCI.

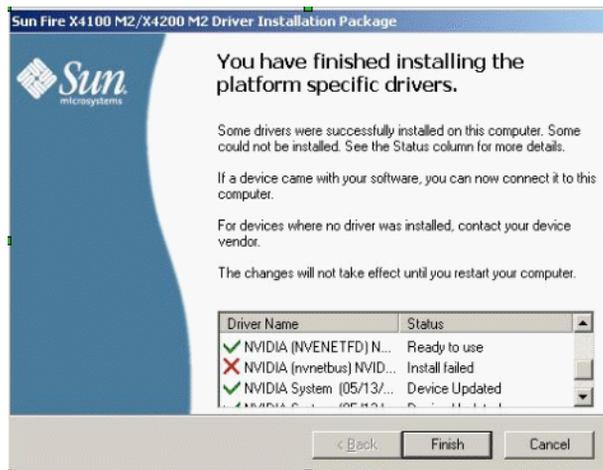
FIGURE 5 NVIDIA Network Bus Enumerator Error Message

Lors de l'exécution du script InstallPack.exe pour installer des pilotes propres à une plate-forme, l'installation de l'un des pilotes d'énumérateur de bus réseau NVIDIA peut échouer. Dans ce cas, le message suivant s'affiche :

Procédez de la façon suivante pour installer manuellement le pilote non installé par le script InstallPack.exe :
