Sun Fire™ X4100 M2 サーバーおよび Sun Fire X4200 M2 サーバー ご使用にあたって

部品番号 820-0764-10
2007年2月、改訂A

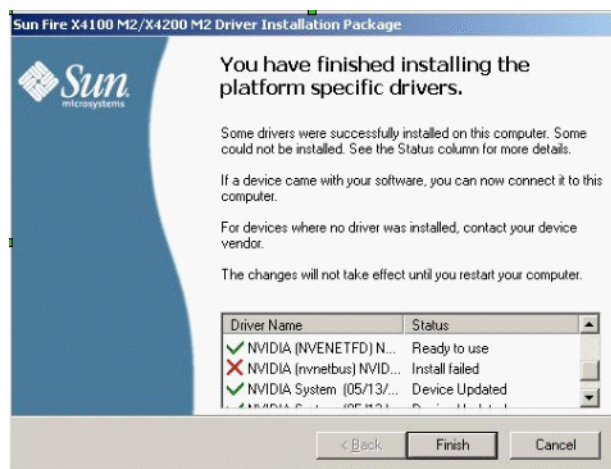
図 5 NVIDIA Network Bus Enumerator のエラーメッセージ

InstallPack.exe スクリプトを実行してプラットフォーム固有のドライバをインストールするとき、NVIDIA Network Bus Enumerator のドライバの 1 つが正常にインストールされない場合があります。この問題が発生すると、次のメッセージが表示されます。

次の手順に従って、InstallPack.exe スクリプトでインストールされなかったドライバを手動でインストールします。
