Sun Fire™ X4100 M2 和 Sun Fire X4200 M2 服务器产品发行说明

文件号码 820-0761-10
2007 年 2 月, 修订版 A

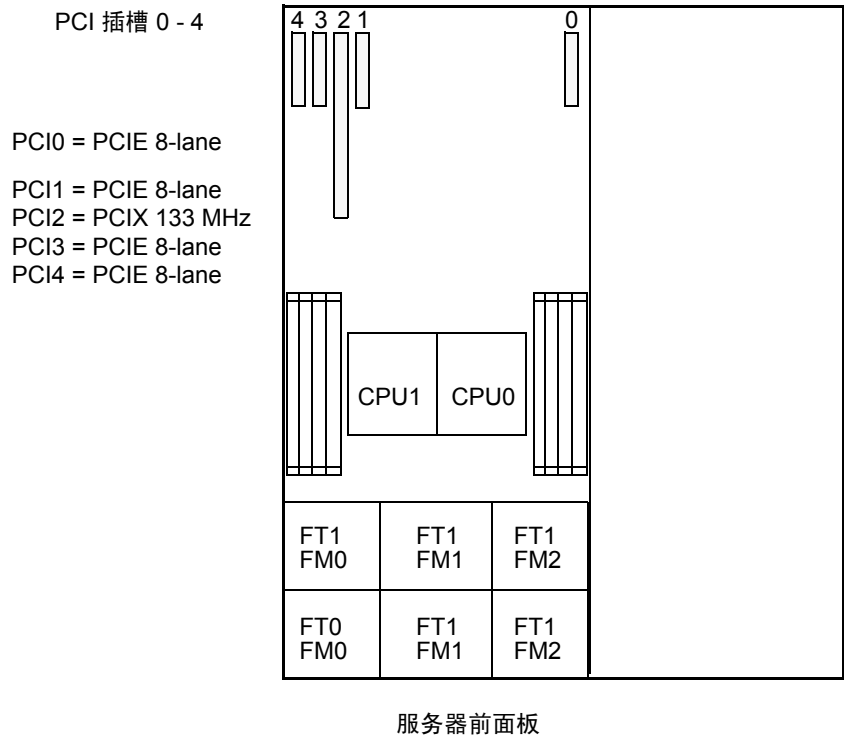
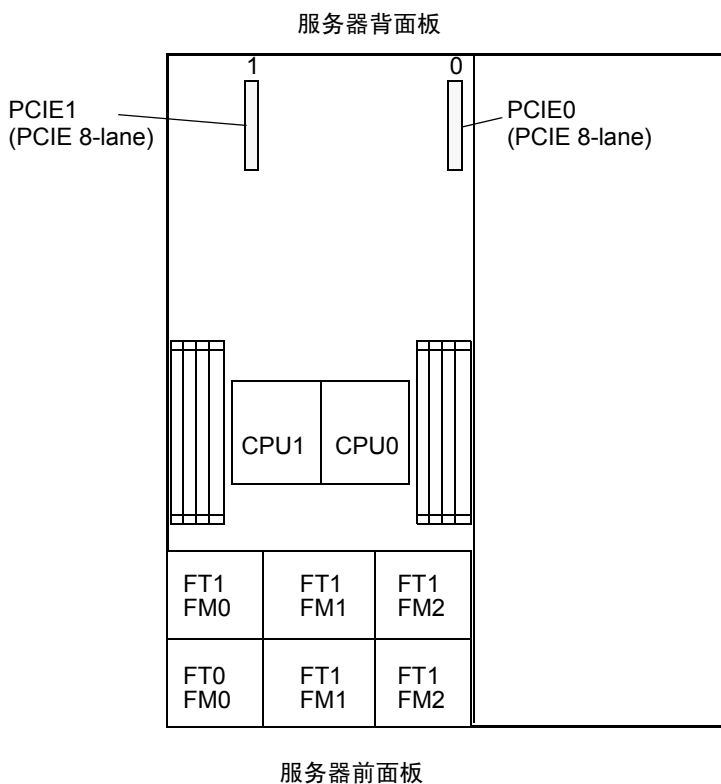
安装或拆除 HBA 卡后 BIOS 设置中的硬盘驱动器顺序发生改变（6308569，6450677）

拆除或安装支持的主机总线适配器 (HBA) 卡后，BIOS 中的硬盘驱动器顺序可能发生改变。这可能造成的影响是：如果首先扫描连接至此 HBA 的内部硬盘驱动器，则可能无法从内部硬盘驱动器将系统启动到操作系统级别。

BIOS 按升序的顺序扫描设备（从低 PCI 地址到高 PCI 地址）。扫描优先顺序如下：

这是预期行为。安装或拆除任何连接至外部存储设备的受支持 HBA 卡后，您可以采取两种方法以确保系统按预期方式从设备中启动。

- 如果您要从其中执行启动的设备显示在 BIOS 的 16 个启动设备列表中，请执行第 2 种方法更改扫描顺序。
- 如果您要从其中执行启动的设备未显示在 16 个启动设备列表中，请执行第 1 种方法使设备显示在列表中，然后执行第 2 种方法更改扫描顺序。

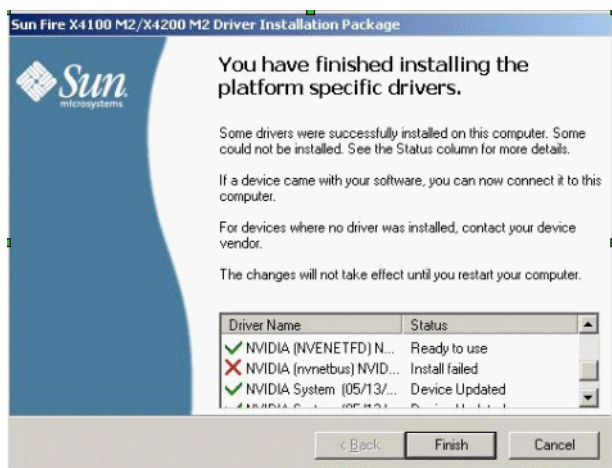
在 Windows 系统上安装平台的专用驱动程序时需要手动对 NVIDIA Network Bus Enumerator 驱动程序进行更新 (6464839)

当您运行 InstallPack.exe 脚本以安装平台专用驱动程序时，安装其中一个 NVIDIA Network Bus Enumerator 驱动程序时可能会失败。如果失败，您会看到以下信息：

图 5 NVIDIA Network Bus Enumerator 错误信息

解决方法

执行下列步骤以手动安装 InstallPack.exe 脚本未能安装的驱动程序：
