# Serveur Sun Fire™ X4500

## Notes de produit

Réf. 820-1141-10  
Avril 2007, Révision A

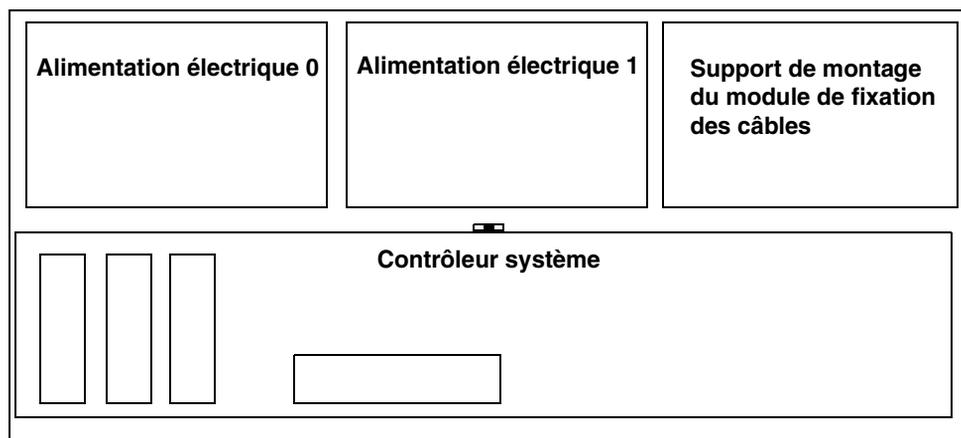
**FIGURE 1** Panneau arrière

## Ne soulevez pas le serveur en le tenant par les logements arrière

La partie arrière du serveur comprend trois logements qui peuvent accueillir les sources d'alimentation et un support de montage du module de fixation des câbles. Si vous utilisez l'un de ces emplacements pour soulever le serveur, vous risquez de l'endommager et de vous blesser.
