Sun Fire™ X4500 服务器 产品发行说明

文件号码 820-1142-10
2007 年 4 月, 修订版 A

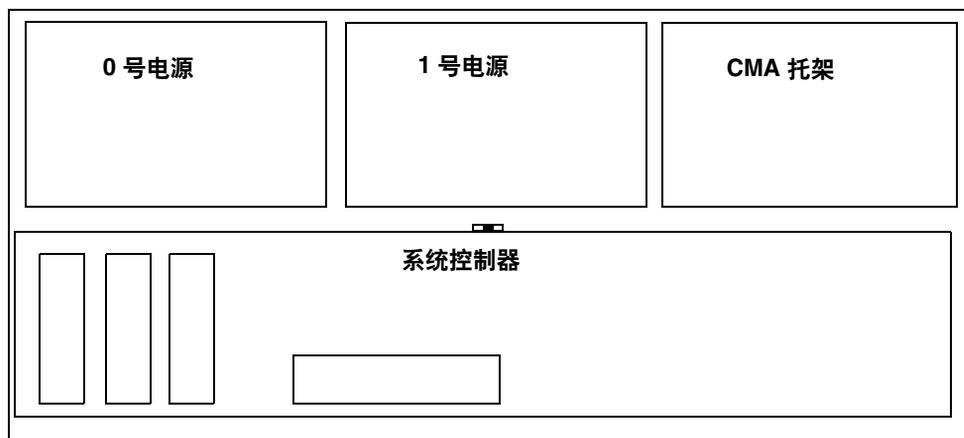
图 1-1 后面板

服务器后部有三个插槽，可以容纳电源和 CMA 托架。使用这些位置中的任何一个抬起服务器都可能损坏服务器，并造成人身伤害。
