Sun Fire™ X4500 伺服器 產品注意事項

文件號碼 820-1143-10
2007 年 4 月，修訂版 A

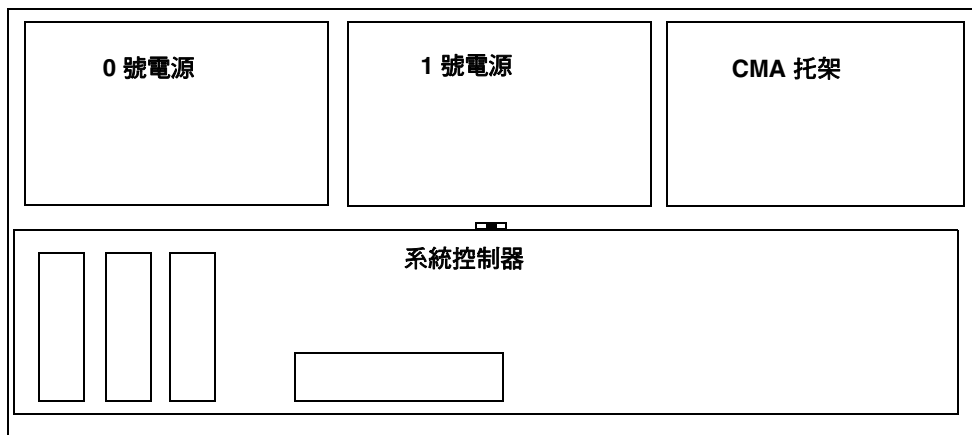
圖 1-1 背板

伺服器背面包含三個插槽，可以容納電源與 CMA 托架。透過以上任何位置提拉伺服器可能會損壞伺服器，及導致人體傷害。

請勿透過背面插槽來提拉伺服器
