Sun Fire™ X4600 서버 제품 노트

부품 번호 820-0773-10
2007년 2월, 개정 A

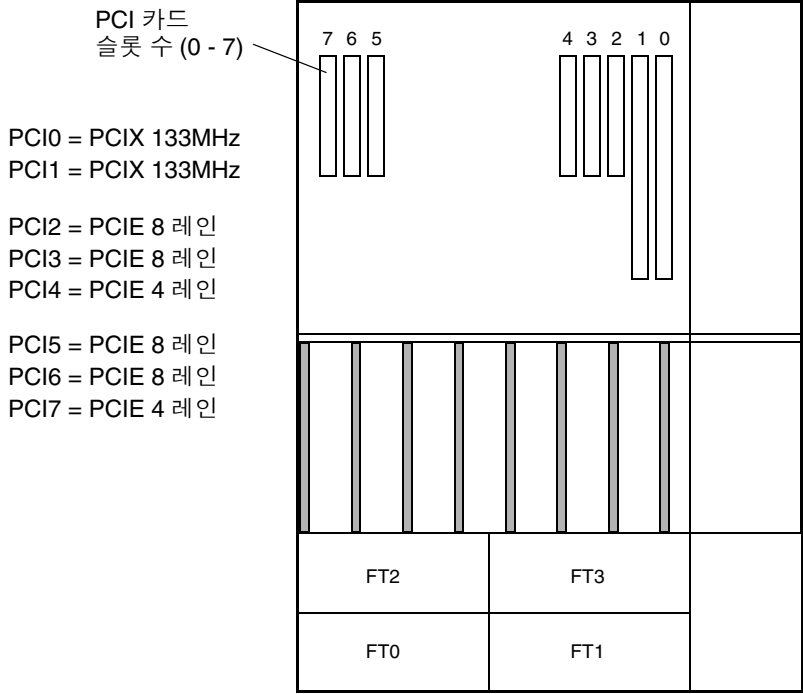
그림 1 Sun Fire X4600 PCI 슬롯 지정 및 속도

PCI 장치가 설치된 수와 PXE 부팅에 사용 중인 수에 따라 부팅 순서에서 뒤쪽에 설치된 온보드 NIC나 SAS 컨트롤러, 또는 PCI 카드를 BIOS에서 검색하기 전에 옵션 ROM 공간이 모두 소모될 수 있습니다. 정상적인 동작입니다.

서버 BIOS에서는 장치를 12개까지 검색할 수 있습니다. 그런데 서버에 설치된 장치에 따라 서버 장치가 모두 검색되기 전에 이러한 제한이 초과될 수 있습니다. 예를 들어 온보드 LSI SAS 컨트롤러보다 먼저 검색되는 PCI 슬롯에 HBA 및 연결된 디스크 어레이를 설치할 경우, HBA 및 연결된 HDD가 12개 장치 제한을 초과하면 내부 HDD가 검색되지 않을 수 있습니다.

지원되는 HBA(호스트 버스 어댑터) 카드를 제거 또는 설치하면 BIOS에서 해당 HDD 순서가 변경될 수 있습니다. 그 결과로, HBA에 연결된 내부 HDD가 먼저 검색될 경우 이 HDD에서 OS 수준으로 시스템이 부팅되지 않을 수 있습니다.

방법 2: BIOS 부팅 순서를 수동으로 변경합니다. 원하는 PXE 부팅 장치가 옵션 ROM 공간이 모두 소모되기 전에 검색될 수 있도록 부팅 순서에서 앞쪽으로 옮깁니다. 다음 절차를 따르십시오.

방법 2: BIOS 부팅 순서를 수동으로 변경합니다. 원하는 PXE 부팅 장치가 옵션 ROM 공간이 모두 소모되기 전에 검색될 수 있도록 부팅 순서에서 앞으로 옮깁니다. 다음 절차를 따르십시오.
