# Sun Fire™ X4600 サーバー ご使用にあたって

部品番号 820-0774-10  
2007年2月、改訂A

本書では、Sun Fire™ X4600 サーバーのハードウェアの問題、ソフトウェアの問題、ドキュメントの問題について説明します。

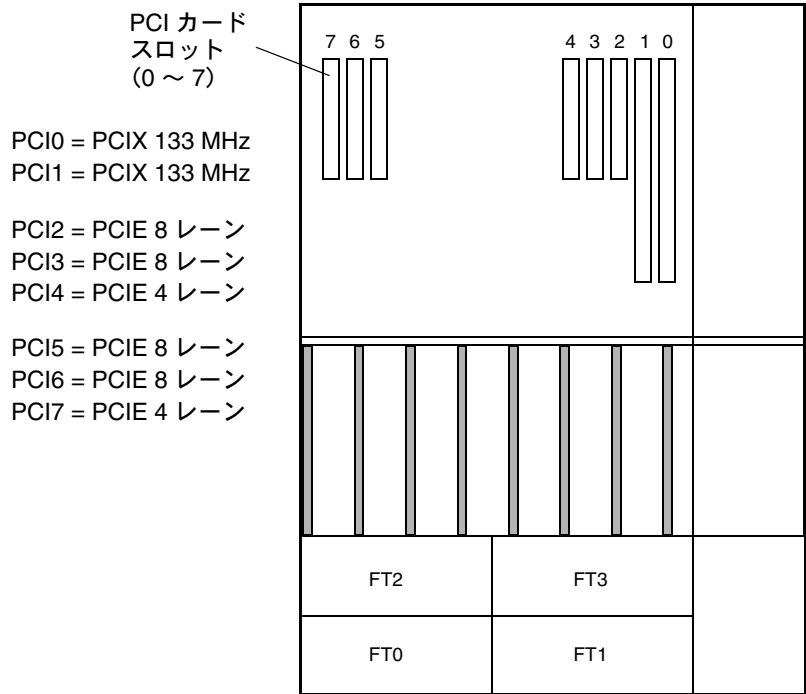
図 1 Sun Fire X4600 PCI スロットの構成と速度

デバイスおよび PCI スロットはセットアップの間に、BIOS によって次の順序で検出されます (PCI スロットの検出については、[図 1](#) も参照)。

1. PCI-E スロット 2
2. PCI-E スロット 3
3. PCI-E スロット 4
4. 内蔵 Intel NIC
5. PCI-X スロット 0
6. PCI-X スロット 1
7. 内蔵 LSI SCSI コントローラ
8. PCI-E スロット 5
9. PCI-E スロット 6
10. PCI-E スロット 7
