Sun Fire™ X4600 M2 伺服器 產品注意事項

文件號碼 820-0797-10
2007 年 2 月，修訂版 A

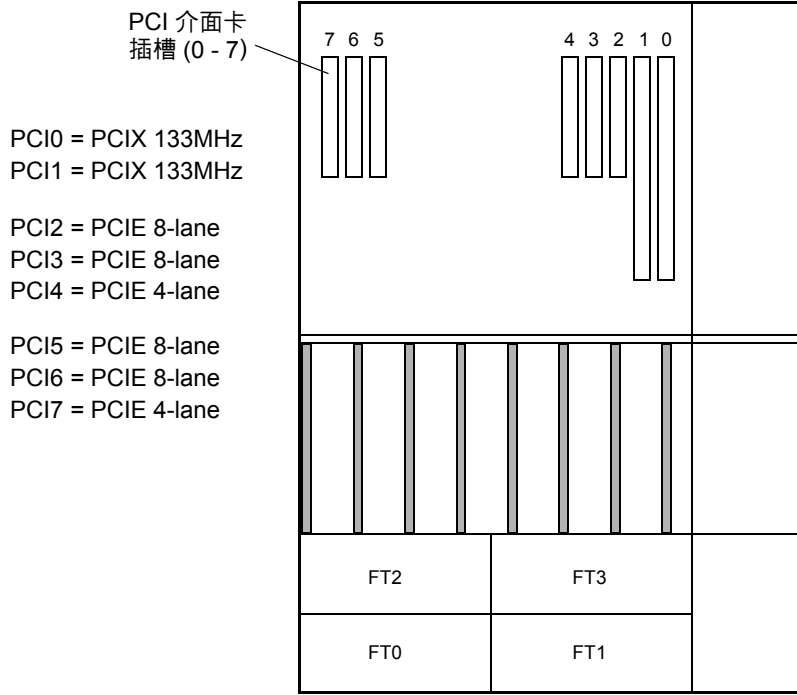
圖 1 Sun Fire X4600 M2 伺服器 PCI 插槽標記和速度

BIOS 在啓動過程中，會依據下列順序來偵測裝置及 PCI 插槽 (並請參閱 [圖 1](#) 以瞭解 PCI 插槽的位置)：

伺服器 BIOS 可掃描達 12 個裝置，但是依據伺服器內安裝的裝置，在掃描伺服器內所有裝置之前，可能超過此限制。例如，如果您將 HBA 與其連接的磁碟陣列安裝到內建的 LSI SAS 控制器之前接受掃描的 PCI 插槽內，而且 HBA 與其連接的 HDD 超過 12 個裝置的限制，則可能不會掃描內部的 HDD。

選項 1：停用不需要執行 PXE 啟動的所有裝置上的選項 ROM 掃描。如此將為您要執行 PXE 啟動的裝置而保留選項 ROM 空間。請使用下列程序。

選項 2：手動設定 BIOS 啟動順序，使您要執行 PXE 啟動的裝置在啟動順序中早於選項 ROM 空間用完之前接受掃描。請使用下列程序：

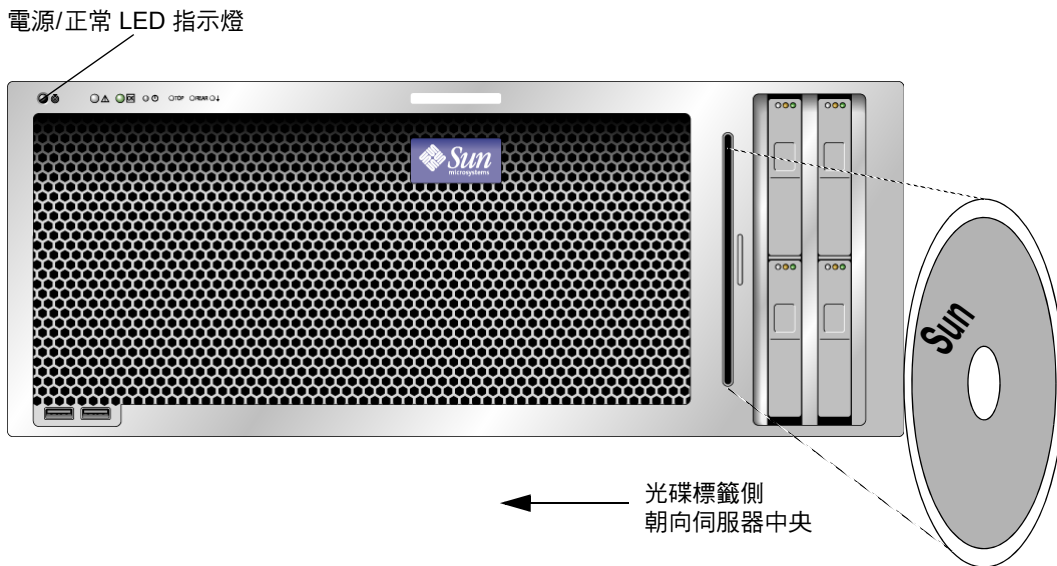
圖 2 Sun Fire X4600 M2 伺服器前板

將光碟插入 DVD-ROM 光碟機時，有標籤的一面必須
須向左

注意 – 當您將光碟插入垂直的 DVD-ROM 光碟機插槽時，請務必將光碟標籤朝左邊(朝向伺服器的中心)。請參閱圖 2。
