# Sun Fire™ X4600 M2 서버 제품 노트

부품 번호 820-0798-10  
2007년 2월, 개정 A

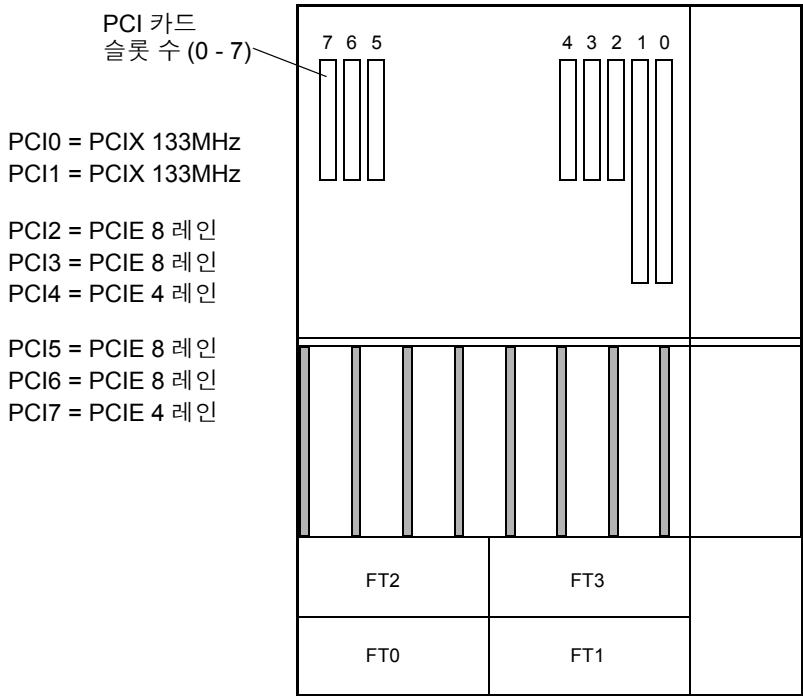
그림 1 Sun Fire X4600 M2 PCI 슬롯 지정 및 속도

- 이더넷 포트를 통한 PXE 부팅이 불가능하고 오류 메시지 `Not enough space to copy PCI Option ROM`(PCI 옵션 ROM을 복사할 공간이 부족합니다)이 나타납니다.
- 이더넷 포트를 통한 PXE 부팅이 불가능하고 오류 메시지 `Base-Code ROM ID structure not found`(기본 코드 ROM ID 구조를 찾을 수 없습니다)가 나타납니다.
- PIC 카드가 옵션 ROM 공간이 모두 소모된 후에 검색된 PCI 슬롯에 설치된 경우 PXE 부팅이 되지 않습니다.
- HBA 카드 및 연결된 HDD 어레이가 옵션 ROM 공간이 모두 소모된 후에 검색된 PCI 슬롯에 설치된 경우 검색되지 않습니다.

1. 시스템에서 부팅 중이고 POST를 수행할 때 F2 키를 눌러서 BIOS Setup(BIOS 셋업) 유틸리티를 시작합니다.
2. BIOS Main(기본) 메뉴 화면에서 Boot(부팅) 탭을 선택해 Boot(부팅) 메뉴 기본 화면을 엽니다.
3. 목록에서 Boot Device Priority(부팅 장치 우선순위) 또는 Hard Disk Drives(하드 디스크 드라이브)를 선택하여 하드 디스크 드라이브를 변경합니다.
4. 부팅 장치 또는 하드 디스크 드라이브가 원하는 순서가 되도록 현재 선택 내용을 변경합니다.
5. Exit(종료) 메뉴 화면이 나타날 때까지 오른쪽 화살표 키를 눌렀다가 놓습니다.

6. 변경 사항을 저장하고 Setup(셋업) 유틸리티를 종료하려면 Exit(종료) 메뉴 화면의 지침을 따르십시오.

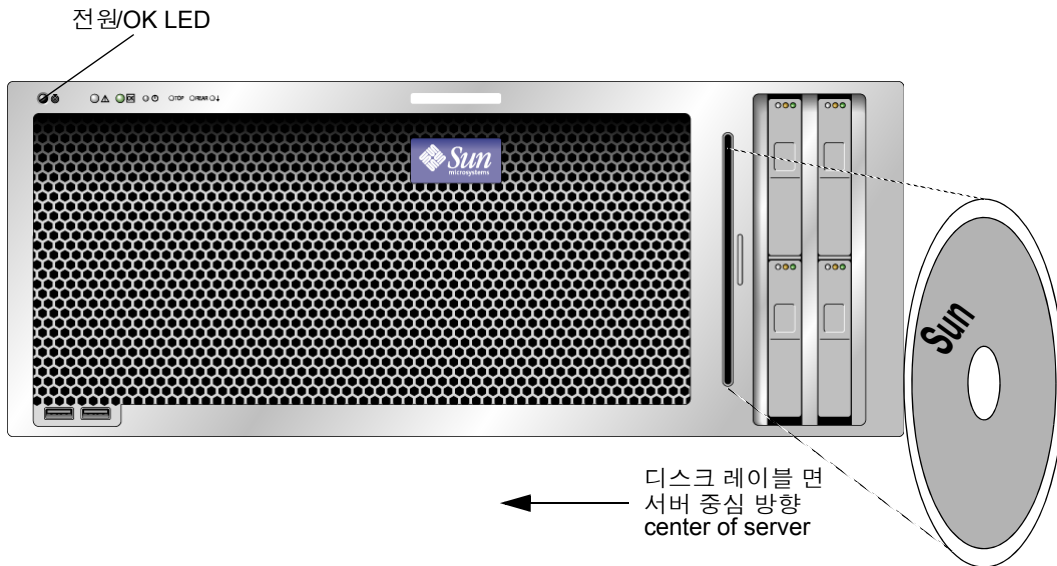
**그림 2** Sun Fire X4600 M2 서버 전면 패널

디스크를 DVD-ROM 드라이브에 삽입할 때 레이블이 있는 면이 왼쪽을 향하도록 해야 합니다.

**주** - 디스크를 수직 DVD-ROM 드라이브 슬롯에 삽입할 때에는 디스크 레이블 면이 왼쪽(서버 중심 방향)을 향하도록 디스크를 넣으십시오. **그림 2**을(를) 참조하십시오.
