Sun Fire X4800 サーバーご使用にあ たって

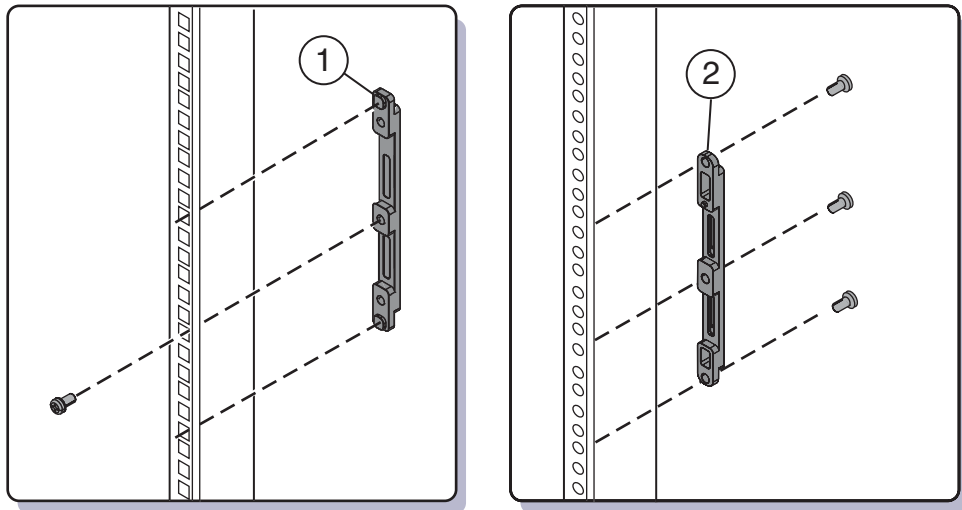
『Sun Fire X4800 サーバー設置マニュアル』の「ラック搭載用ハードウェアをラックに設置する方法」に記載されている図の1つに誤りがあります。この図では、ねじ穴ラックに前面固定部品を取り付けるためのねじがラックの前方から挿入されていますが、これは誤りです。

次の図は、角穴ラック (1) とねじ穴ラック (2) の両方について、前面固定部品の取り付け方を示しています。設置マニュアルおよびこの図では (1) は正しいため変更されていません。しかし、設置マニュアルでは (2) が間違っています。次の図の (2) は訂正後のものです。

- 印刷版ドキュメントの 821-2231-10 では間違った図が記載されています。
- これらは、オンライン版ドキュメントの 821-2231-11 で正しい図に差し替えられています。

実際には、ラックの後方からねじを挿入するようにしてください。
