Sun SPARC® Enterprise M8000/M9000 サーバ プロダクトノート

XCP 1060 版

Part No. 820-4939-10
2008 年 4 月, Revision A

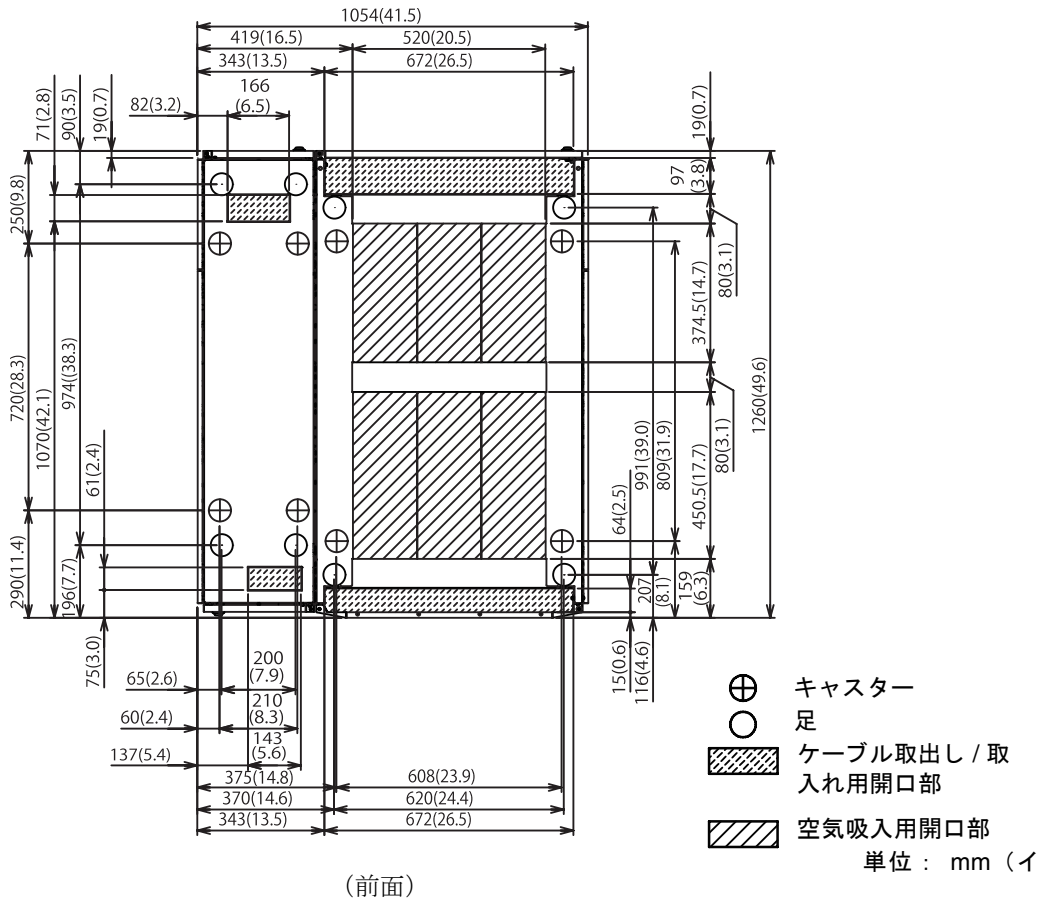
図 1 Sun SPARC Enterprise M8000 サーバ+電源筐体の装置底面図

次の図は、1.2.2.2 「コンポーネントの底面図」の項の説明を訂正するものです。
