**SPARC Enterprise**  
**M3000/M4000/M5000/M8000/M9000**  
サーバー

プロダクトノート (XCP 1112 版)

Part No: E35703-02  
2012 年 10 月

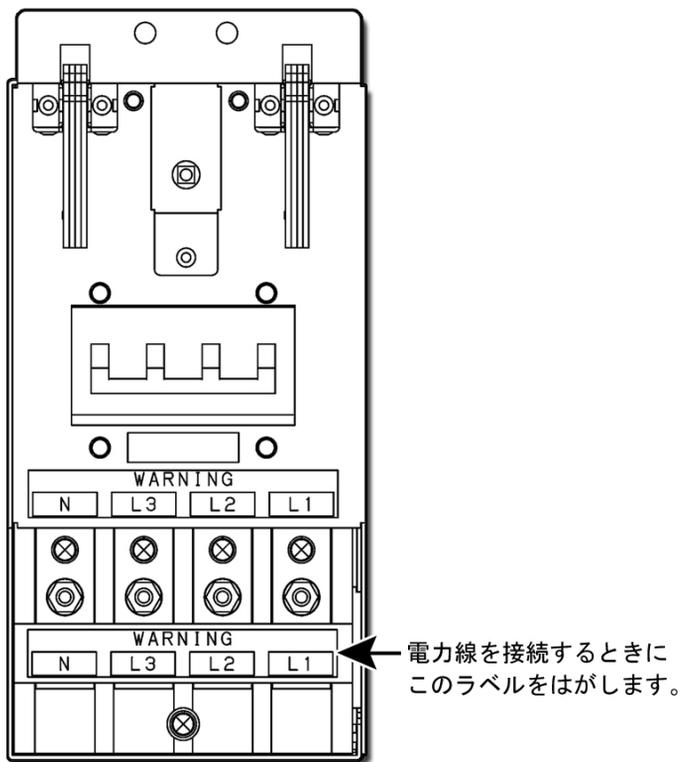
### M9000 サーバー AC セクションの警告ラベル

AC セクションの警告ラベルに、端末接続シーケンスが変更されたことが示されています。警告ラベルに記載された端末シーケンスに従って接続してください。
