SPARC Enterprise M3000/M4000/M5000/ M8000/M9000 服务器

产品说明（适用于 XCP 版本 1112）

文件号码 E35704-02
2012 年 10 月

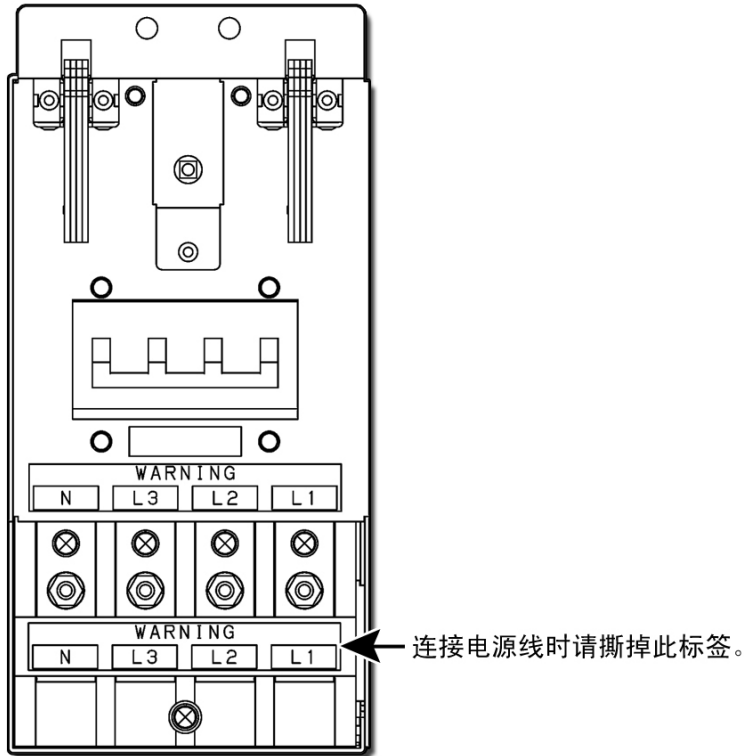
M9000 服务器 AC 部分的警告标签

AC 部分的警告标签指示终端连接顺序已发生变化。请按照警告标签上所述的终端顺序进行连接。
