Sun Fire™ X4170、X4270、および X4275 サーバー ご使用にあたって

Supplemental Release 1.3 および 2.0.1

Part No. 820-7819-11
2009 年 7 月, Revision A

Sun Fire X4170、X4270、および X4275サーバーご使用にあたって

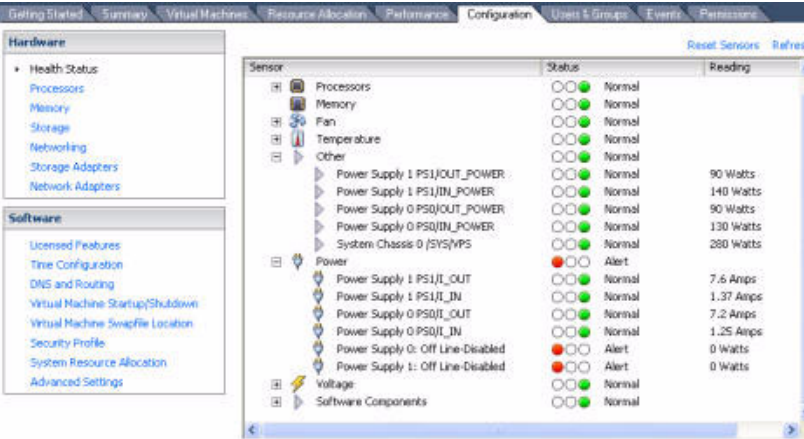
CR	説明
6779112	<p>VMware ヘルスステータス画面により紛らわしい電源装置のステータスがレポートされます</p> <p>問題: VMware Virtual Infrastructure Client の「Power (電源)」コンポーネントのヘルスステータス画面で、サーバー電源装置がオンラインで有効であっても、電源装置が Off-Line Disabled (オフライン無効)状態で 0 ワットであると表示されます。</p> <p>影響を受けるオペレーティングシステムおよびソフトウェア:</p> <ul style="list-style-type: none"> • VMware ESX 3.5u4 • Supplemental Release 1.0、1.2、1.3、2.0、および 2.0.1 <p>回避方法: VMware Virtual Infrastructure client のヘルスステータス画面が表示されているときに、使用可能なオプションのリストから「Other (その他)」コンポーネントをクリックすると、正しい電源装置のステータスが表示されます。</p>
