适用于 Sun SPARC Enterprise M4000/M5000/M8000/M9000 服务 器的 Sun 外部 I/O 扩展单元

产品说明

文件号码 820-1489-14
2010 年 3 月, 修订版 A

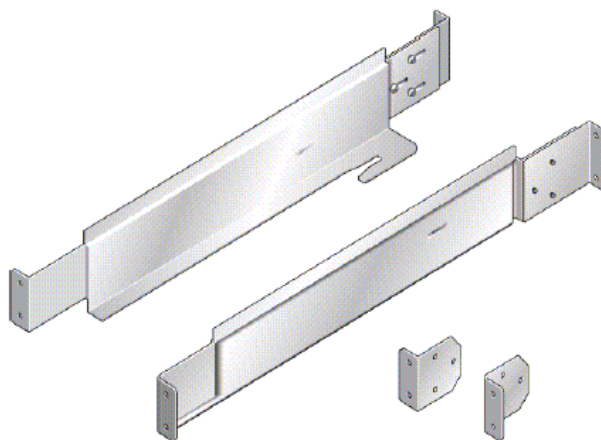
图 1 机箱装配托架

在 SPARC Enterprise M8000 服务器机柜中进行安装需要附加部件

在 SPARC Enterprise M8000 机柜中安装外部 I/O 扩展单元需要两个不同装配工具包中的部件。安装需要使用 B 型机箱装配托架（图 1）和 A 型布线装置（图 2）。

B 型装配托架可提供所需的更大长度，以适应 SPARC Enterprise M8000 机柜中更深的机架空间。

有关这些装配工具包的订购信息，请咨询销售代表。

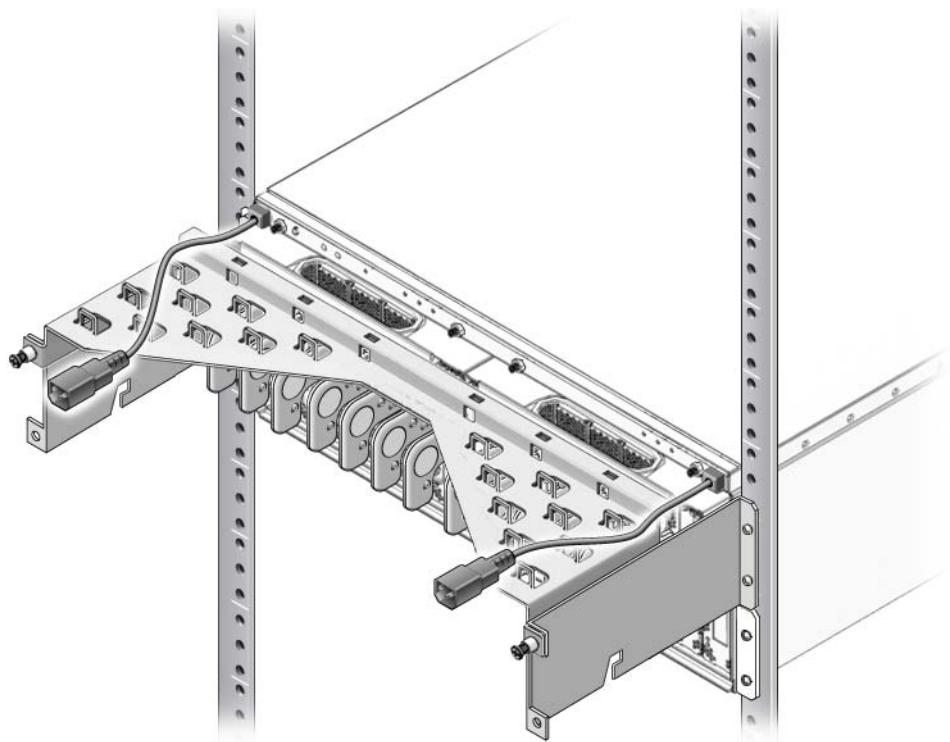
图 2 A 型布线装置

A 型布线装置的 V 字形允许沿机架空间两侧布置 I/O 电缆，与在 SPARC Enterprise M8000 机柜中一样。
