Sun SPARC Enterprise M4000/M5000/M8000/M9000 서버용 Sun 외부 I/O 확장 장치

제품 안내서

*Sun SPARC Enterprise M4000/M5000/M8000/M9000 서버용 Sun 외부 I/O 확장 장치
제품 안내서, 부품 번호 820-1490-14*

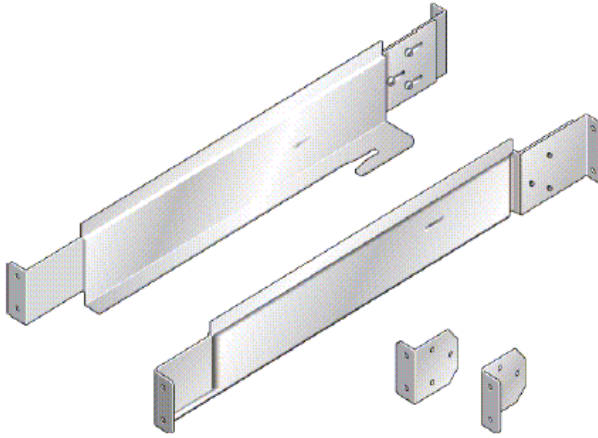
그림 1 새시 마운팅 브래킷

SPARC Enterprise M8000 캐비닛에 외부 I/O 확장 장치를 설치하려면 두 개의 서로 다른 마운팅 키트 부품이 필요합니다. B형 새시 마운팅 브래킷 (그림 1)과 A형 케이블 관리 장치 (그림 2)가 설치에 필요합니다.

B형 마운팅 브래킷은 SPARC Enterprise M8000 캐비닛에서 랙 공간의 확장된 깊이에 맞출 수 있도록 최대 길이를 제공합니다.

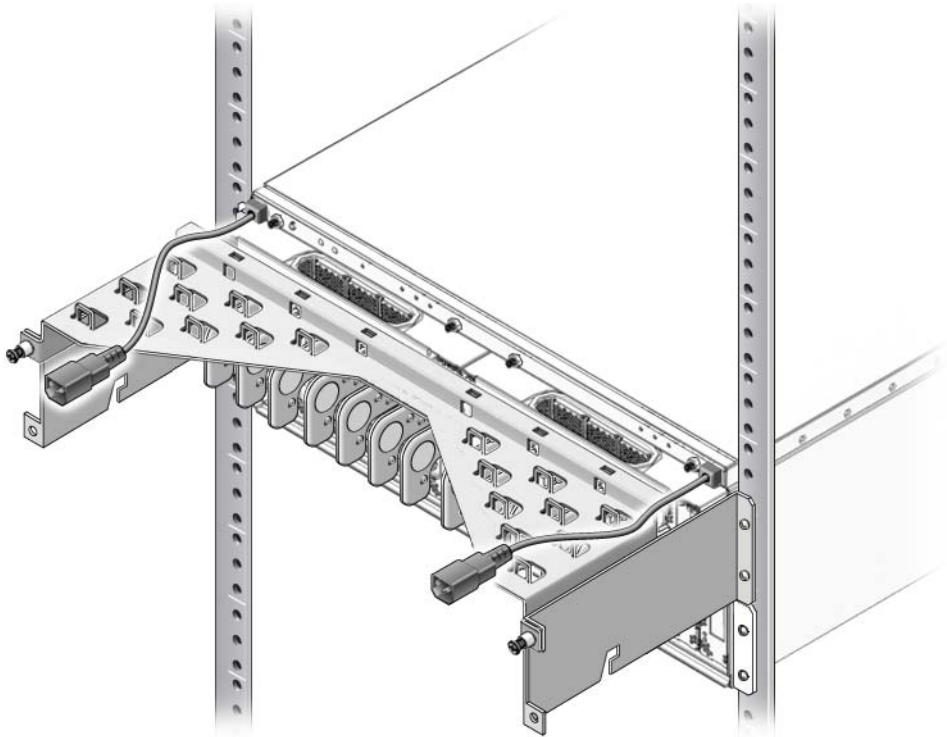
그림 2 A형 케이블 관리 장치

A형 케이블 관리 장치의 V자 모양을 통해 SPARC Enterprise M8000 캐비닛에서와 같이 I/O 케이블이 랙 공간의 양쪽으로 배치됩니다.
