Sun™ 外部 I/O 擴充裝置產品說明

適用於 SPARC Enterprise
M4000/M5000/M8000/M9000 伺服器

文件號碼 820-1491-13
2008 年 4 月，修訂版 A

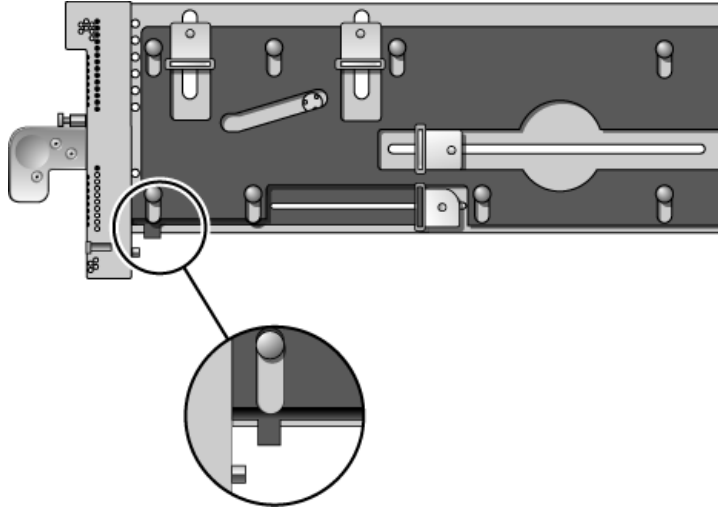
圖 3-2 托座上的定位門

注意 - 拉出托座把手會將托座面板提起。如果托座在托座面板完全提起之前向前移動，可能會碰到 I/O 組的前端底部邊緣而損壞塑膠定位門 (圖 3-2)。

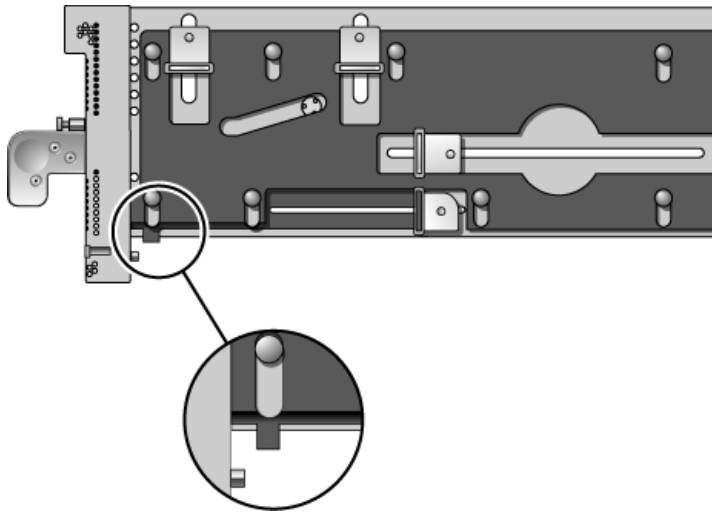
圖 3-17 托座上的定位門（所示托座把手處於關閉位置）

注意 – 當您在**步驟 13** 插入托座時，如果托座面板未完全提起，可能會碰到 I/O 組的前端底部邊緣而損壞塑膠定位門（[圖 3-17](#)）。

注意 – 進行**步驟 13** 時，請不要壓住塑膠托座把手。如果壓住把手，PCI 卡和滑動托座面板可能會突然掉落，使塑膠定位門（[圖 3-17](#)）碰到 I/O 組的底部邊緣而受損。

- 11. Pull the carrier handle into the fully open position to raise the carrier plate (11. 將托座把手拉出至完全開啓的位置，以提起托座面板)。**

- 12. Carefully place the carrier in the card guides at the top and bottom of the carrierslot in the I/O boat (12. 將托座小心置於 I/O 組中托座槽的頂端和底部的卡導軌中)。**
- 13. Press on the metal front panel of the carrier to push the carrier fully into the carrier slot (13. 壓住托座的前方金屬面板，將托座完全插入托座插槽)。**

- 14. Push the carrier handle into the closed position (14. 將托座把手推入關閉位置)。**
