# Sun SPARC Enterprise™ M8000/M9000 サーバ プロダクトノート

XCP 1081 版

Part No. 820-7476-10  
2009 年 6 月, Revision A

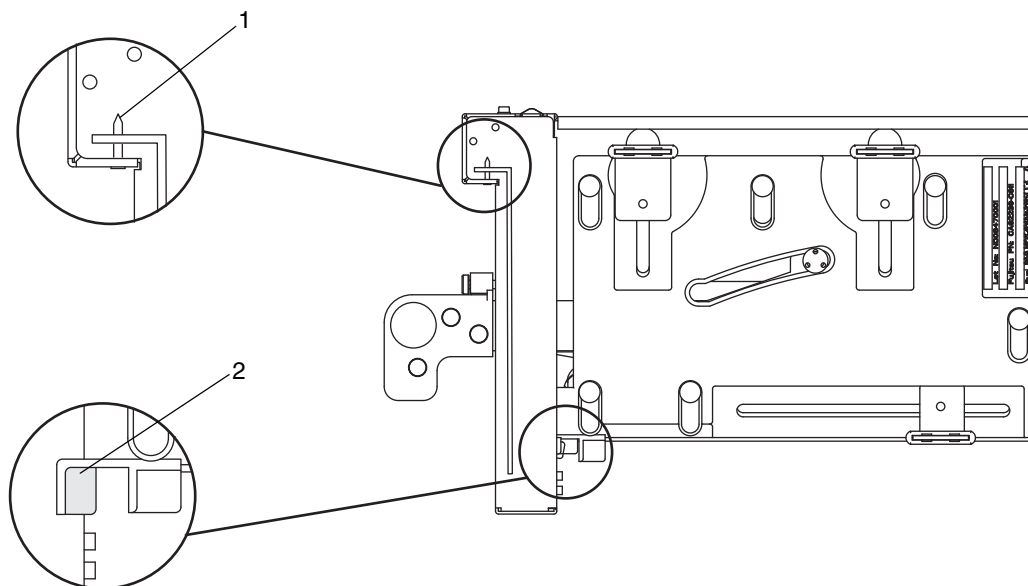
図13-6 カード位置合わせポストおよびカード位置合わせタブ

ポスト（図13-6のアイテム1）は、PCIカードのブラケットの切欠きに収まります。切欠きにポストが収まらない場合、カードのブラケットが曲がり、カードがPCIカセット上で傾いたまま固定されることがあります。傾いた状態では、カードがIOUのソケットと電氣的に正しく接触しません。

タブ（図 13-6 のアイテム 2）は、PCI カード下部の切欠きに収まります。このタブは、PCI カセットにカードを取り付ける際のカードの位置合わせに役立ちます（一部の種類のカードでは、この切欠きがない場合があります）。
