Sun SPARC Enterprise™ M8000/M9000 サーバ プロダクトノート

XCP 1090 版

Part No. 821-0667-11
2009 年 10 月, Revision A

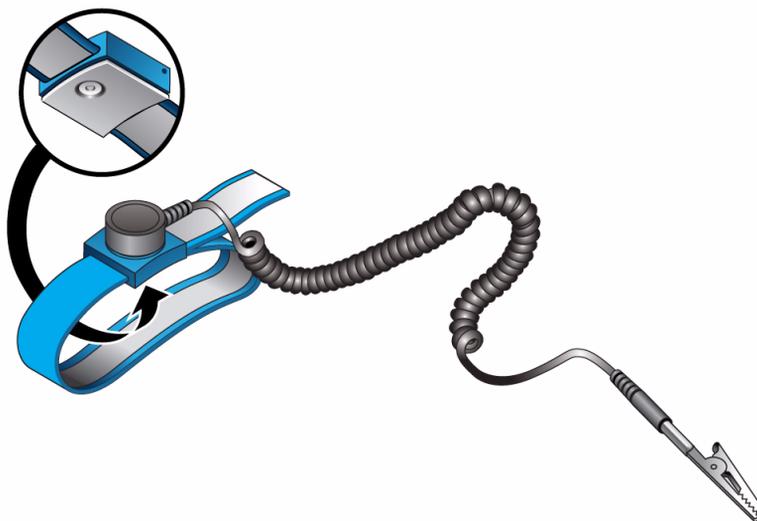
図 2-1 静電防止用リストストラップ内側の金属部分

注 - リストストラップ内側の金属部分が肌に直接触れるようにする必要があります。リストストラップは手首にしっかりと固定し、回転しないようにします。

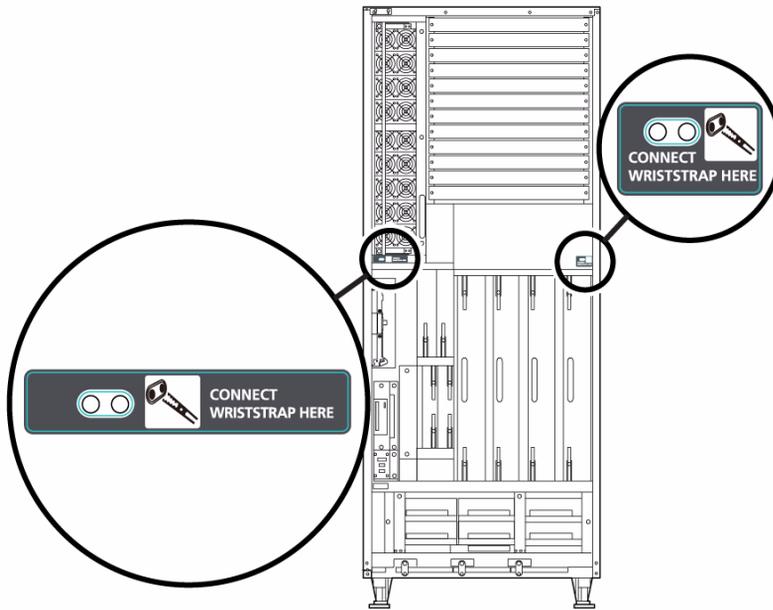
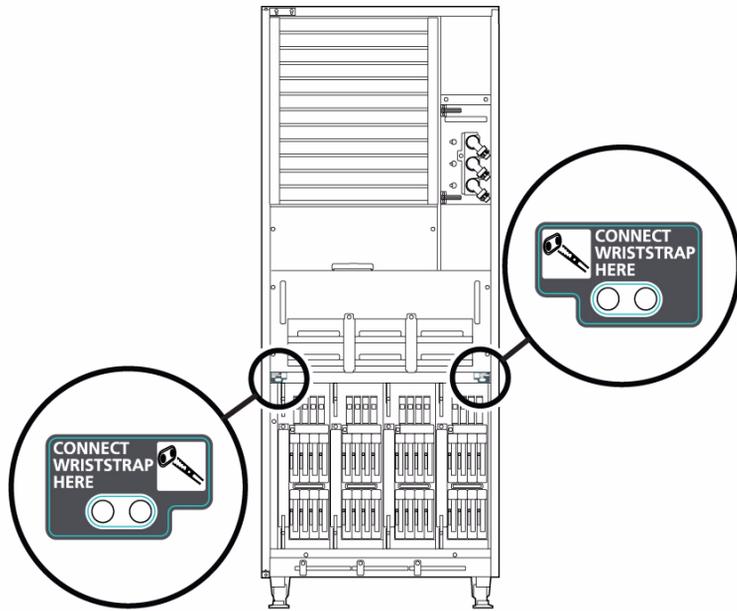
図 2-2 リストストラップの留め具を接続する M8000 の接地ポートの位置

CMU または IOU を交換する場合は、静電防止用リストストラップの留め具を事前に筐体の接地ポートに接続し、リストストラップのベルトを一方の腕に装着する必要があります。
