# **Serveurs SPARC Enterprise M3000/M4000/M5000/M8000/M9000**

Notes de produit pour XCP version 1112

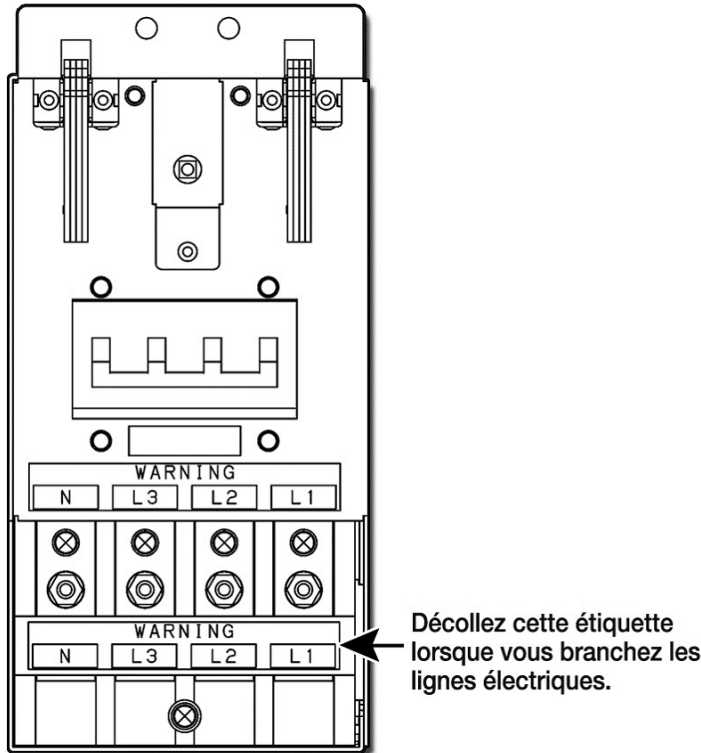
### **Étiquette d'avertissement sur la partie CA du serveur M9000**

L'étiquette d'avertissement ("WARNING") placée sur la partie CA indique que l'ordre de branchement du terminal a été modifié. Effectuez les branchements en suivant l'ordre indiqué sur l'étiquette d'avertissement.
