# SPARC Enterprise M3000/M4000/ M5000/M8000/M9000 サーバー

XCP Version 1115 用プロダクトノート

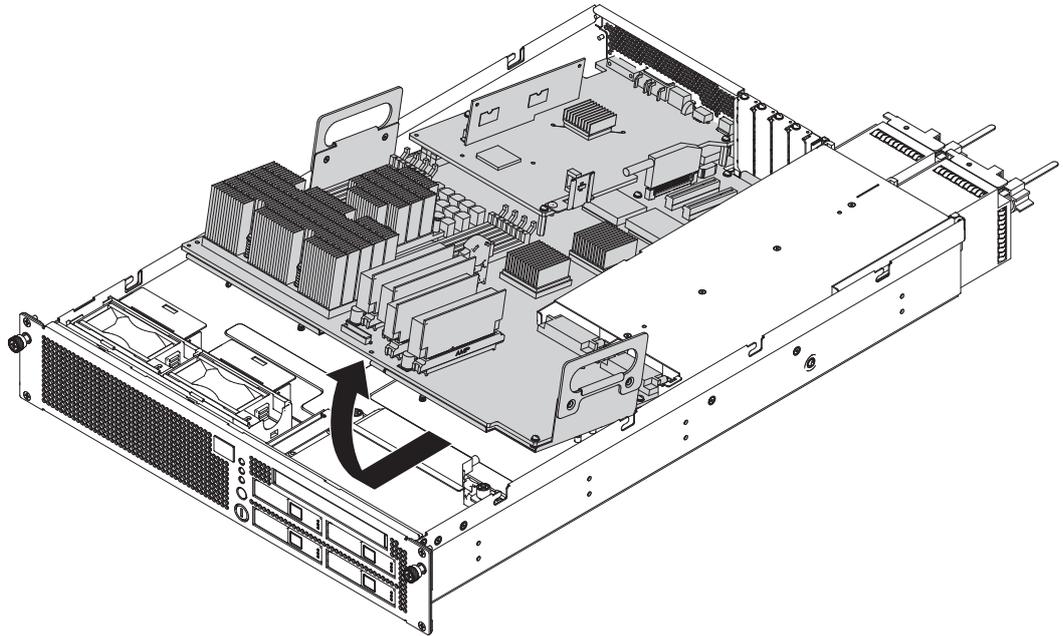
## MBU\_A 上に取り付けられたドーターカード

『SPARC Enterprise M3000 サーバースerviceマニュアル』の図 6-5 は、次の図に差し替えられます。この修正済みの図には、MBU\_A 上に取り付けられたドーターカードが示されています。

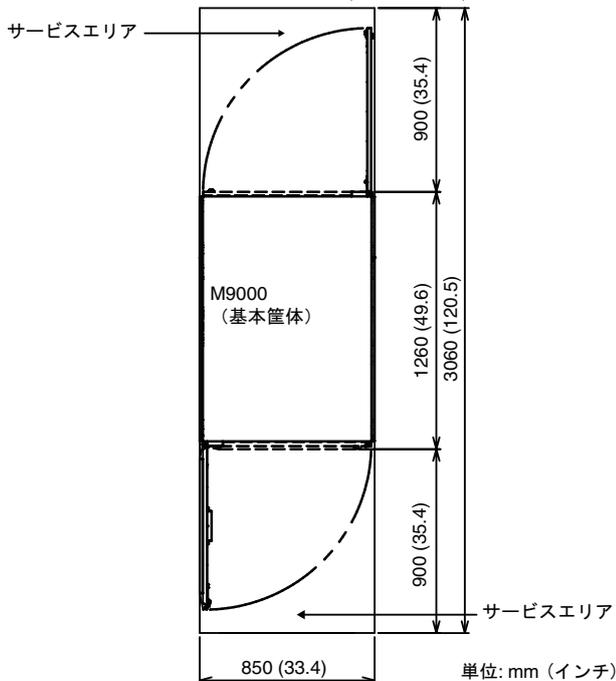
『SPARC Enterprise M8000/M9000 サーバ設置計画マニュアル』の図 1-13 - 1-16 では、メトリック変換 3060 mm (120.5 インチ) への修正が必要でした。次の図は修正されたメトリック変換を示しています。

図 1-13 は、M9000 サーバー (基本筐体) の設置エリアを示しています。

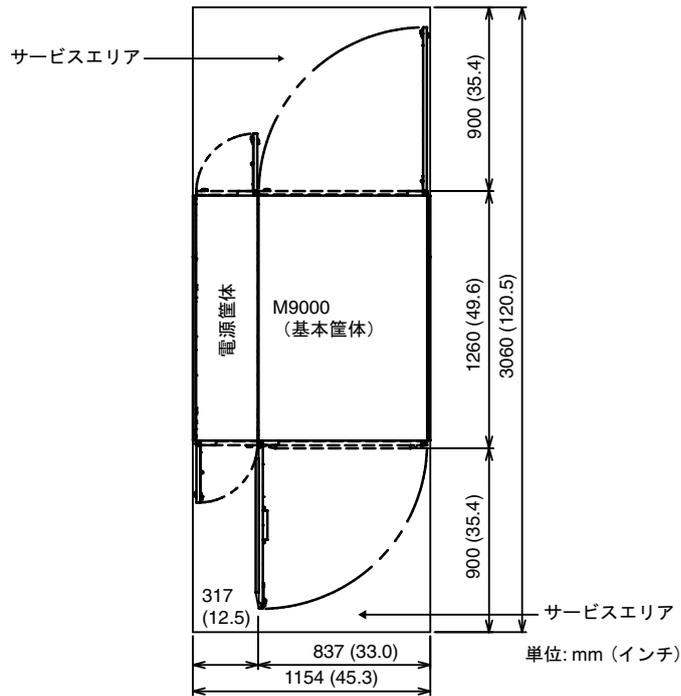
図 1-14 は、M9000 サーバー (基本筐体) + 電源筐体の設置エリアを示しています。

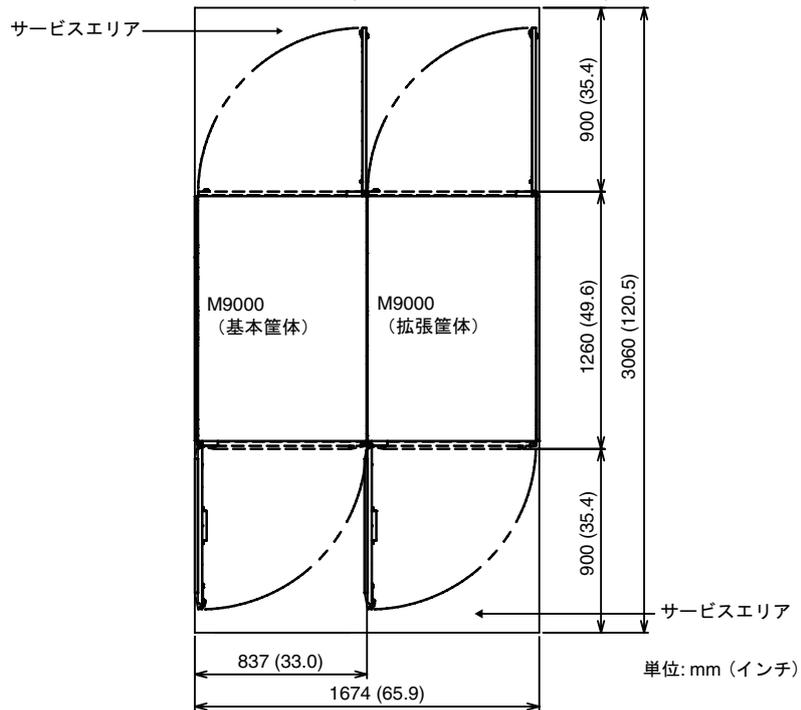
図 1-15 は、M9000 サーバー (基本筐体 + 拡張筐体) の設置エリアを示しています。

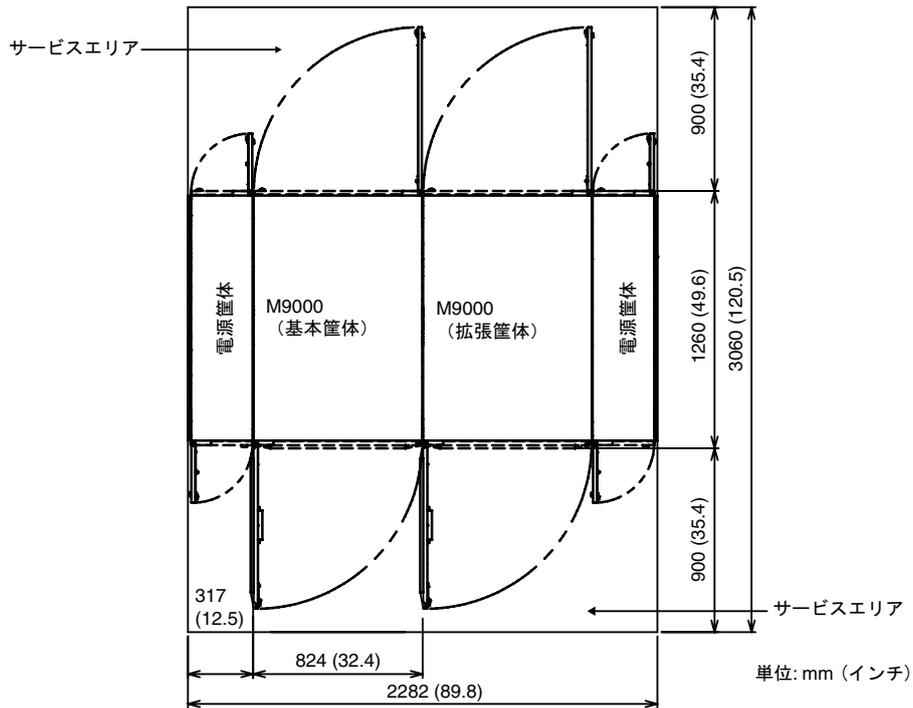
図 1-16 は、M9000 サーバー (基本筐体 + 拡張筐体) + 電源筐体の設置エリアを示しています。

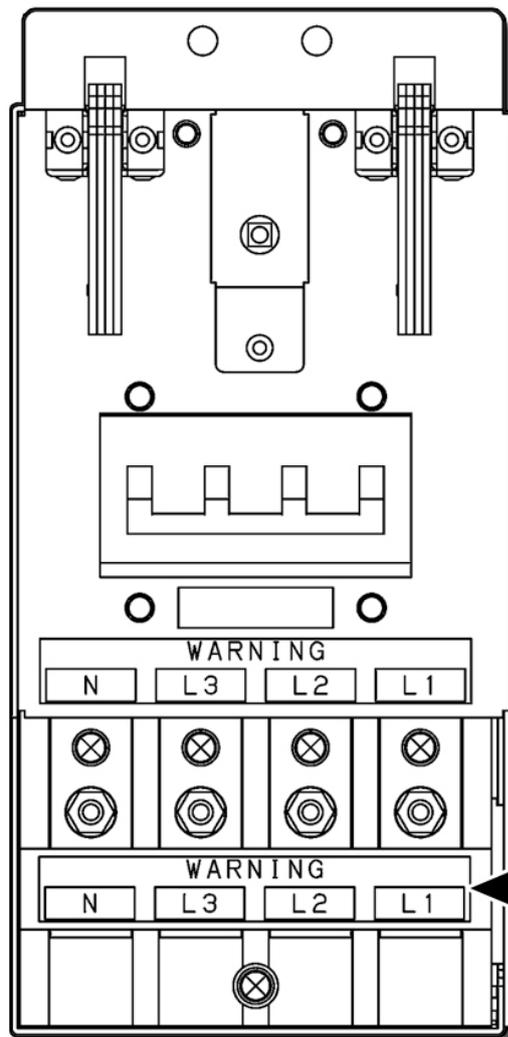
### M9000 サーバー AC セクションの警告ラベル

AC セクションの警告ラベルに、端末接続シーケンスが変更されたことが示されています。警告ラベルに記載された端末シーケンスに従って接続してください。
