Serveurs SPARC Enterprise M3000/M4000/ M5000/M8000/M9000

Notes de produit pour XCP Version 1115

Notes de produit des serveurs SPARC Enterprise M3000/M4000/M5000/M8000/M9000, numéro de référence E40731-03.

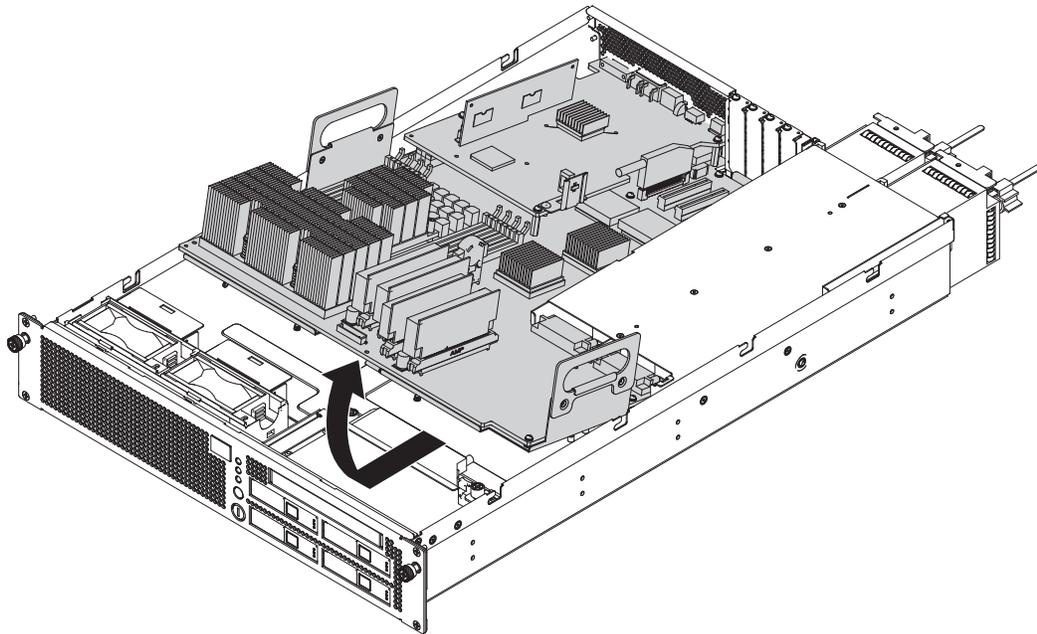
Carte fille installée sur l'unité MBU_A

La figure qui suit remplace la Figure 6-5 dans le guide *SPARC Enterprise M3000 Server Service Manual*. Cette figure corrigée montre la carte fille installée sur l'unité MBU_A.

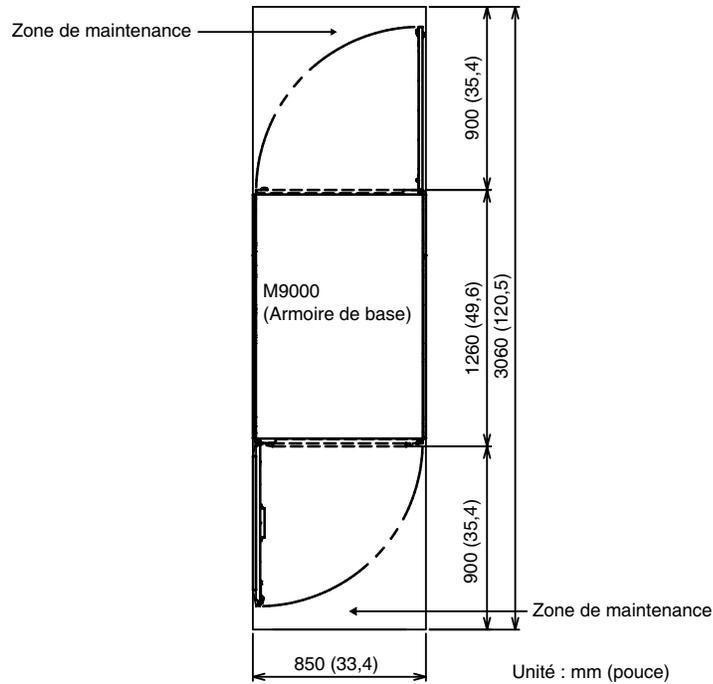
Dans le *Guide de planification du site des serveurs SPARC Enterprise M8000/M9000*, les figures 1-13 à 1-16 ont nécessité la correction de la conversion en unité du système métrique de la valeur 3060 mm (120,5 pouces). Les figures suivantes présentent les valeurs correctes.

La Figure 1-13 représente la zone d'installation de l'armoire de base du serveur M9000.

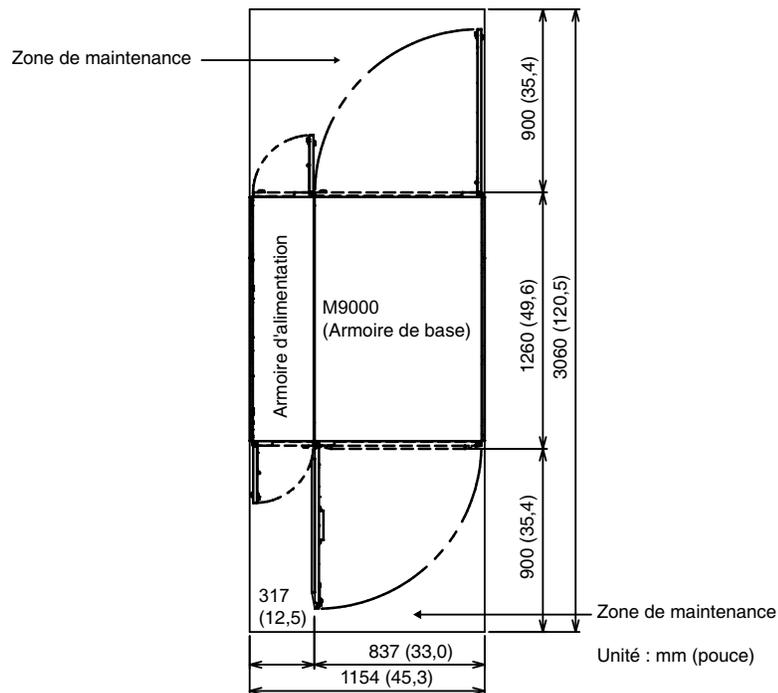
La Figure 1-14 représente la zone d'installation de l'armoire de base et de l'armoire d'alimentation du serveur M9000.

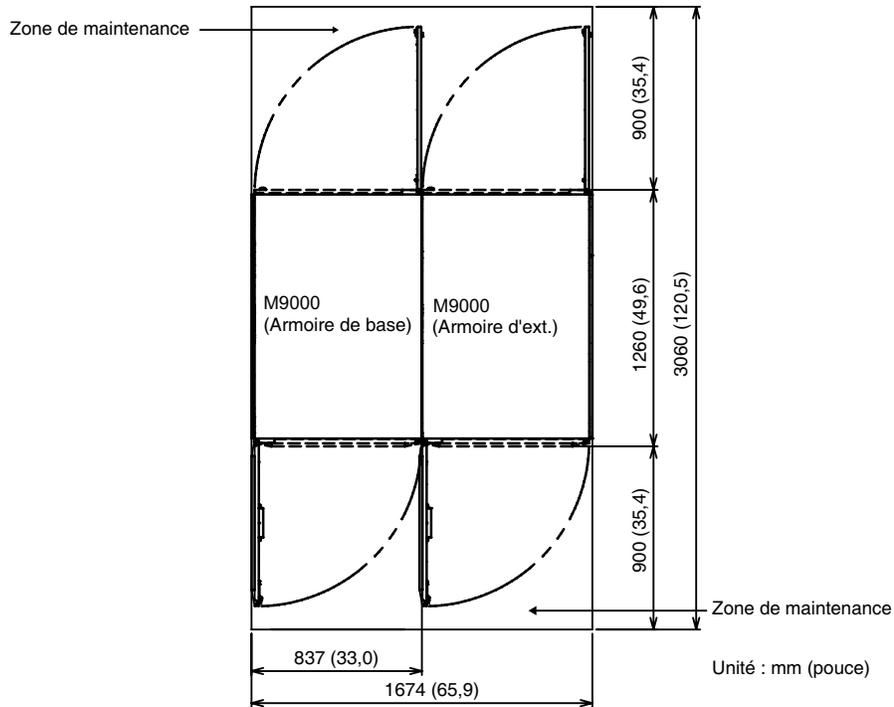
La Figure 1-15 représente la zone d'installation de l'armoire de base et de l'armoire d'extension du serveur M9000.

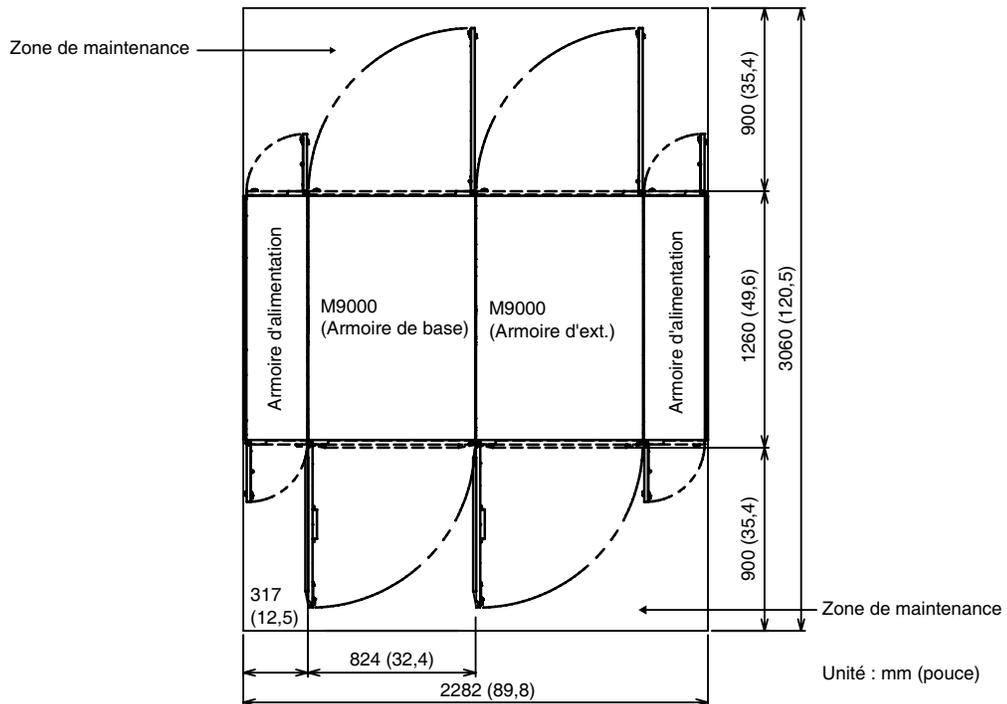
La Figure 1-16 représente la zone d'installation de l'armoire de base, de l'armoire d'extension et de l'armoire d'alimentation du serveur M9000.

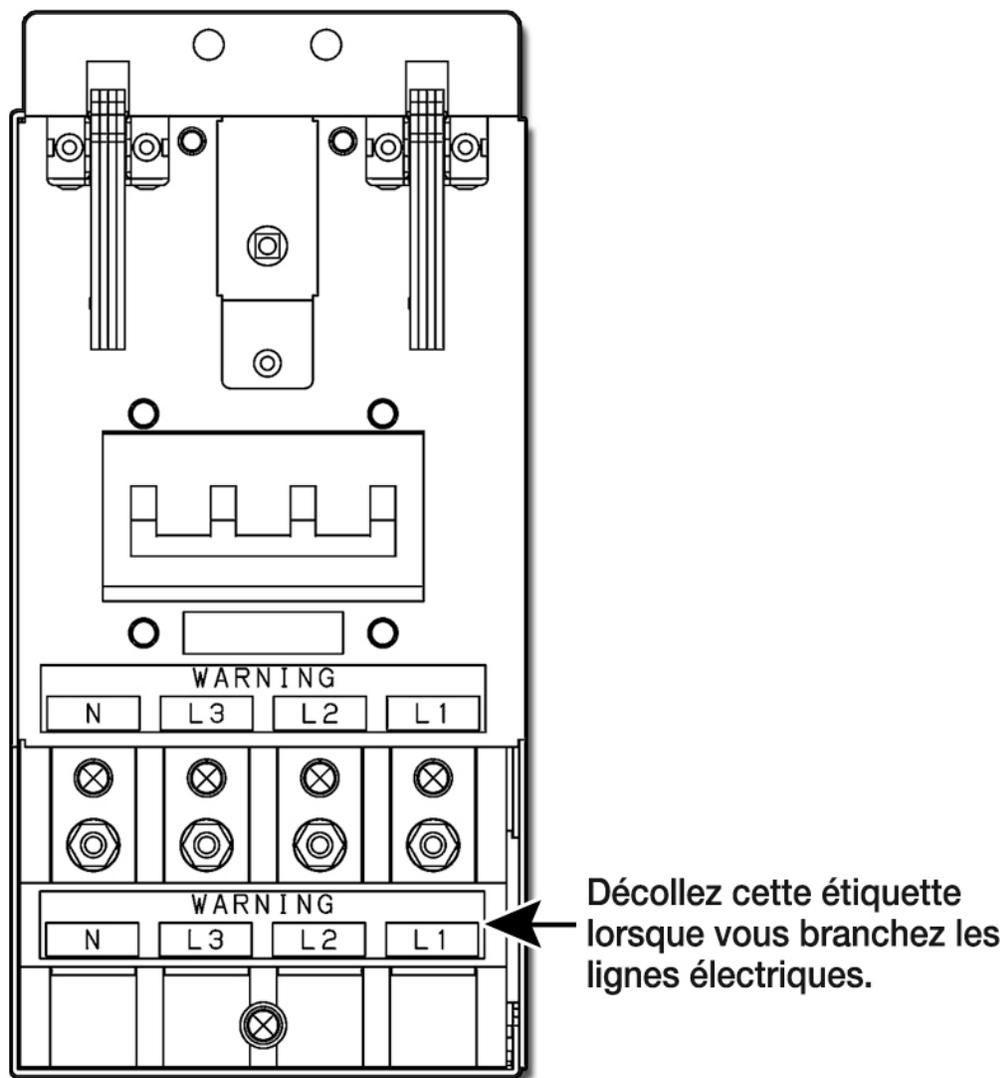
Étiquette d'avertissement sur la partie CA du serveur M9000

L'étiquette d'avertissement ("WARNING") placée sur la partie CA indique que l'ordre de branchement du terminal a été modifié. Effectuez les branchements en suivant l'ordre indiqué sur l'étiquette d'avertissement.
