Sun Blade X6270 M2 サーバーモジュール

ご使用にあたって、Software Release 1.0.1

Sun Blade X6270 M2 サーバーモジュールご使用にあたって

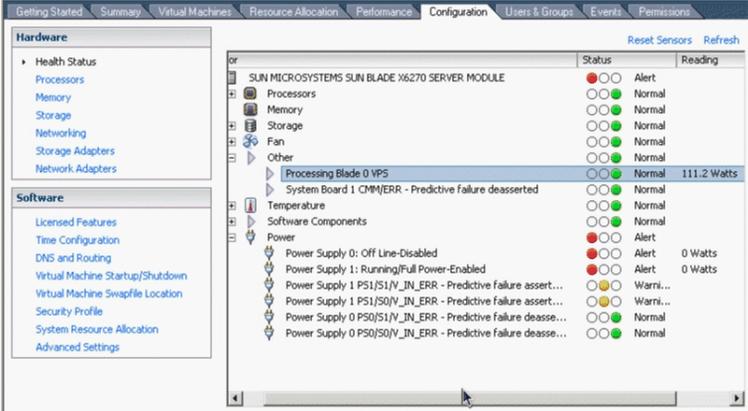
CR	説明																																																																								
6779112	<p>VMware ヘルスステータス画面により紛らわしい電源装置のステータスがレポートされる</p> <p>問題: VMware Virtual Infrastructure Client の「電源 (Power)」コンポーネントの「状態診断 (Health Status)」画面で、サーバー電源装置がオンラインで有効化されていても、電源装置が「オフライン無効 (Off-Line Disabled)」状態で 0 ワットであると表示されます。</p> <p>影響を受けるソフトウェア:</p> <ul style="list-style-type: none"> VMware ESX 4.0 Update 1 <p>対処方法: VMware Virtual Infrastructure クライアントの「Health Status」画面で電源の正しいステータスを表示するには、使用可能なオプションのリストから「Other」コンポーネントをクリックし、ブレード n VPS (n はブレードの番号) を表示します。</p>
