Sun Fire™ X4170、X4270 和 X4275 服务器 产品说明

补充发行版 1.3 和 2.0.1

文件号码 820-7820-11
2009 年 7 月, 修订版 A

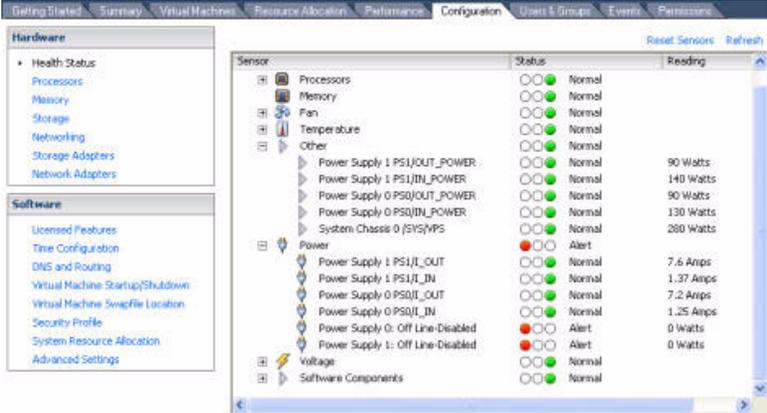
| CR | 说明 |
|---|---|
| 6779112 | <p>VMware "Health Status" 屏幕报告的电源状态会使人产生误解</p> <p>问题: VMware Virtual Infrastructure 客户机 "Health Status" 屏幕中 "Power" 组件下报告服务器电源处于 "Off-Line Disabled" 状态且为 0 瓦特, 即使电源联机并启用也是如此。</p> <p>受影响的操作系统和软件:</p> <ul style="list-style-type: none"> • VMware ESX 3.5u4 • 补充发行版 1.0、1.2、1.3、2.0 和 2.0.1 <p>解决方法: 在 VMware Virtual Infrastructure 客户机的 "Health Status" 屏幕中, 从可用选项列表中单击 Other 组件查看正确的电源状态。</p> |
