# SPARC T3-1 サーバー

ご使用にあたって

Part No.: E26245-01  
2011 年 10 月、Revision A

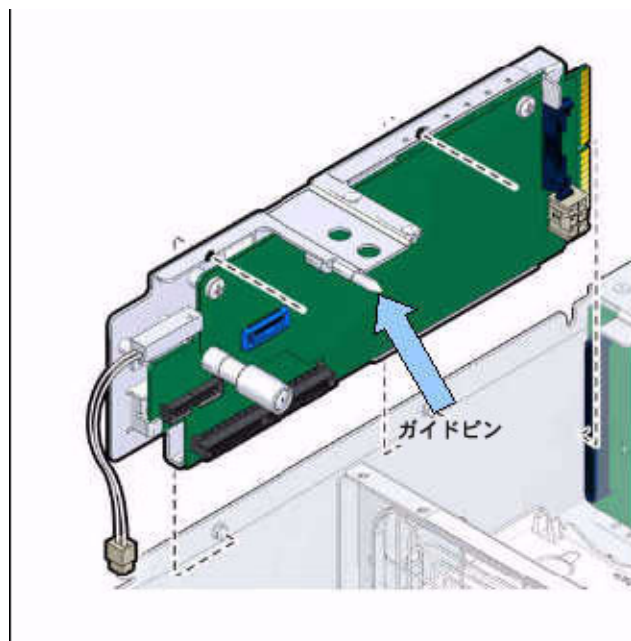
## コネクタボードを扱うときに必要な注意

コネクタボードを扱うときは、固定部品の下にあるガイドピンの先端のとがった部分に手が刺さらないように注意してください。ガイドピンは、次の図で矢印で示されています。
