SPARC T3-1 服务器

产品说明

文件号码: E26246-01
2011 年 10 月, 修订版 A

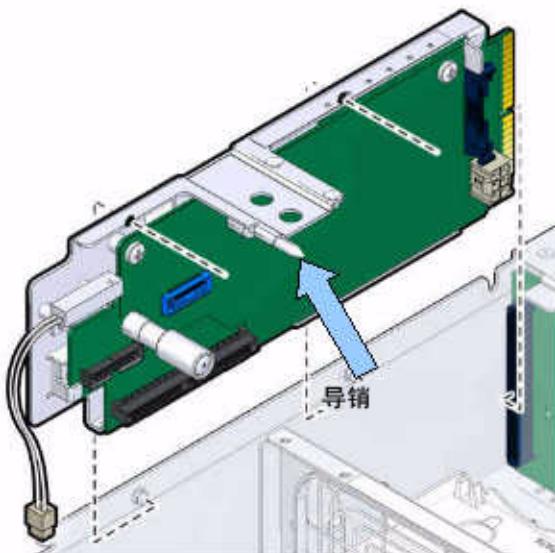
操作连接器板时务必小心

操作连接器板时务必小心，避免手按压到位于装配托架下方导销的尖端。在下图中，箭头所指的就是导销。
