SPARC T3-1 서버

제품 안내서

부품 번호: E26247-01
2011년 10월, 개정판 A

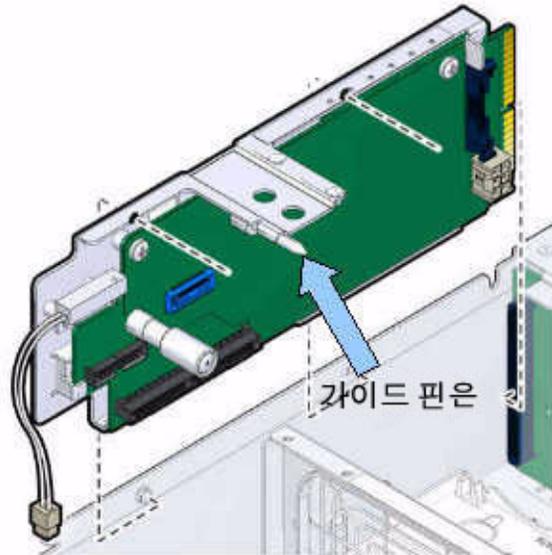
커넥터 보드를 처리할 때 필요한 주의 사항

커넥터 보드를 처리할 때 주의 사항을 사용하여 마운팅 브래킷 아래에 위치한 가이드 핀의 뾰족한 끝을 손으로 누르지 않도록 합니다. 가이드 핀은 다음 그림에서 화살표로 표시됩니다.
