Serveur SPARC T3-1

Notes de produit

N° de référence : E26248
Octobre 2011, révision A

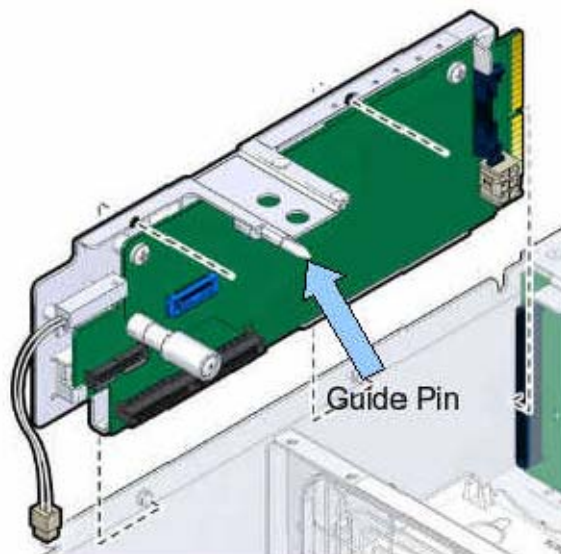
Précautions à prendre lors de la manipulation des cartes de connecteur

Manipulez les cartes de connecteur avec précaution afin d'éviter d'exercer avec la main une pression sur l'extrémité pointue de la tige de guidage située sous le support de montage. La tige de guidage est indiquée par une flèche dans l'illustration suivante.
