Notes de version du système Sun StorageTek™ 5800

Version 1.1

N° de référence : 820-3730-10
Janvier 2008, révision A

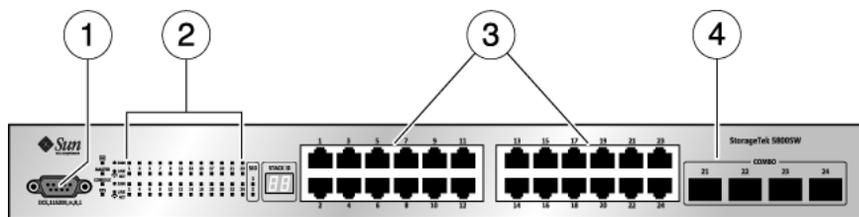
FIGURE 3 Vue arrière du commutateur

Si vous recevez des alertes par e-mail et des messages syslog indiquant qu'un ou plusieurs nœuds sont hors ligne, contrôlez le système 5800 afin de déterminer si le commutateur secondaire (celui situé en haut du système) est actif. La [FIGURE 3](#) illustre les composants situés à l'arrière du commutateur. Si les DEL de statut de connexion des ports sont allumées en majorité pour le commutateur supérieur (secondaire), cela signifie que ce dernier est actif.

Tant que le commutateur principal n'est pas remplacé, le système peut rencontrer les problèmes suivants tandis qu'il fonctionne à partir du commutateur secondaire :

- Un ou plusieurs nœuds de stockage risquent d'être déconnectés. Vous recevrez des alertes par e-mail et/ou des messages syslog indiquant que les nœuds sont hors ligne. Le cas échéant, utilisez la commande CLI `sysstat` ou vérifiez l'écran principal de l'IG afin de déterminer les nœuds concernés. Localisez les nœuds affectés sur le système et mettez-les progressivement sous tension manuellement. (Vous noterez que les nœuds sont numérotés de bas en haut, en commençant par le nœud 1 en bas.) Si plus de deux nœuds sont hors ligne, certains services de données risquent d'être indisponibles jusqu'à ce que les nœuds soient manuellement mis sous tension progressivement. De plus, vous devrez peut-être recréer le moteur de requête, ce qui prendra au moins 12 heures.

- Un ou plusieurs nœuds de stockage peuvent passer en mode panique et redémarrer. Vous recevrez des alertes par e-mail et des messages syslog indiquant que les nœuds sont hors ligne, puis qu'ils se sont joints au système. Pendant le redémarrage des nœuds, certains services de données risquent d'être indisponibles et vous devrez peut-être recréer le moteur de requête, ce qui prendra au moins 12 heures.

Si le commutateur secondaire (situé en haut) est actif, contactez immédiatement le service de maintenance Sun afin de planifier le remplacement du commutateur principal (situé en bas).
