# Notes de produit des serveurs Sun™ Fire X4170, X4270 et X4275

Versions supplémentaires 1.3 et 2.0.1

N° de référence : 820-7818-11  
Juillet 2009, révision A

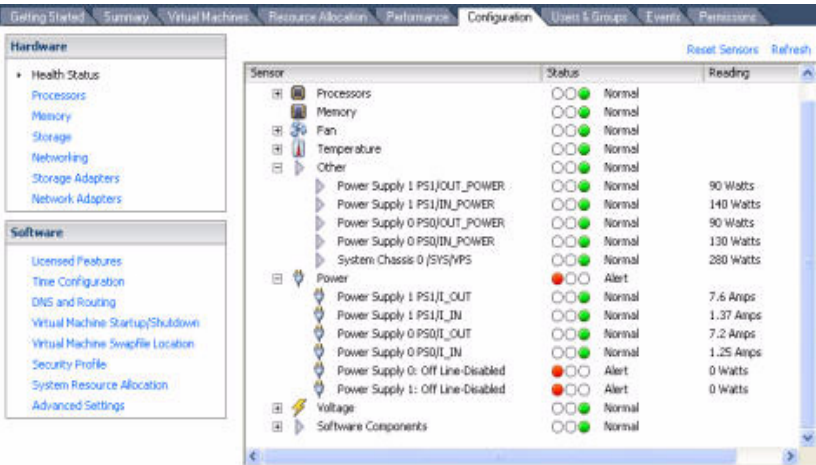
CR	Description
6779112	<p><b>L'écran Health Status de VMware indique un statut incorrect pour les alimentations</b></p> <p><b>Problème :</b> L'écran Health Status du client VMware Virtual Infrastructure sous le composant Power (Alimentation) signale que les alimentations du serveur sont à l'état Off-Line Disabled (Déconnecté/Désactivé) et délivrent 0 watt, bien qu'elles soient connectées et activées.</p> <p><b>Logiciels et systèmes d'exploitation concernés :</b></p> <ul style="list-style-type: none"> <li>• VMware ESX 3.5u4</li> <li>• Versions supplémentaires 1.0, 1.2, 1.3, 2.0 et 2.0.1</li> </ul> <p><b>Solution :</b> Dans l'écran Health Status du client VMware Virtual Infrastructure, cliquez sur le composant <b>Other</b> (Autres) dans la liste des options disponibles afin d'afficher le statut correct des alimentations.</p>
