Sun Storage 2500-M2 阵列

硬件发行说明，发行版 6.10

文件号码：E55054-01
2014 年 6 月

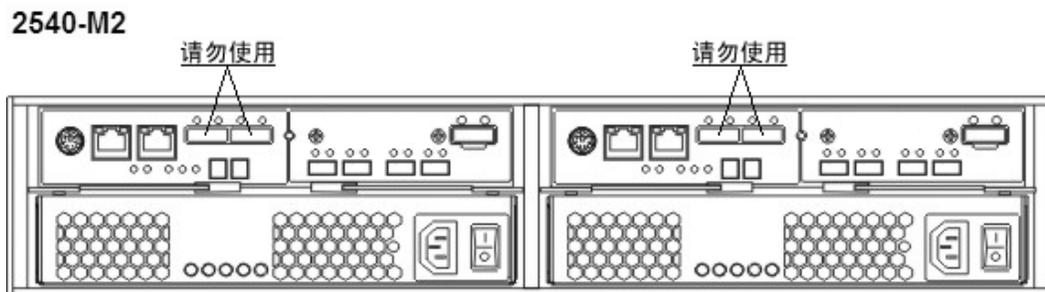
Sun Storage 2540-M2 上的 SAS 主机端口

尽管 SAS 主机端口物理上存在于 Sun Storage 2540-M2 阵列控制器托盘上，但不能使用这些端口，也不支持这些端口，且在出厂时已设定这些端口的上限。下图显示了这些端口的位置。Sun Storage 2540-M2 仅支持光纤通道主机连接。
