SPARC T4-1 服务器

产品说明

文件号码: E26632-01
2011 年 11 月, 修订版 A

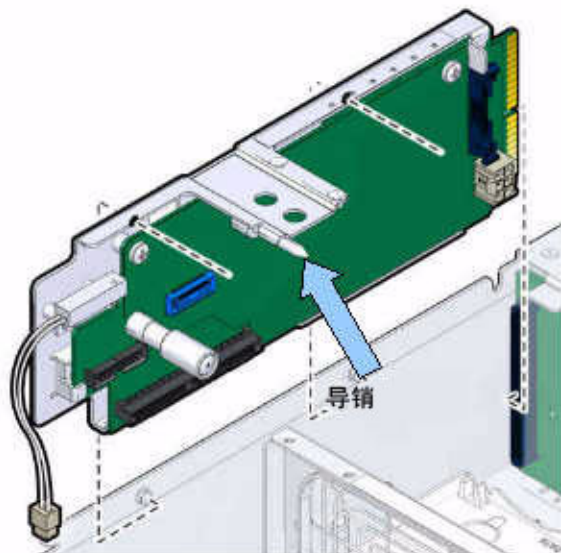
操作连接器板时务必小心

操作连接器板时务必小心，避免手按压到位于装配托架下方导销的尖端。在下图中，箭头所指的就是导销。
